**KAYSERİ İL MERKEZİNDEKİ BAZI TARİHİ
ESERLERDE BOZUNMANIN DEĞERLENDİRİLMESİ**

**Tezi Hazırlayan
Muhammed Kamil AKGÜL**

**Jeoloji Mühendisliği Anabilim Dalı
Yüksek Lisans Tezi**

**EYLÜL 2021
NEVŞEHİR**

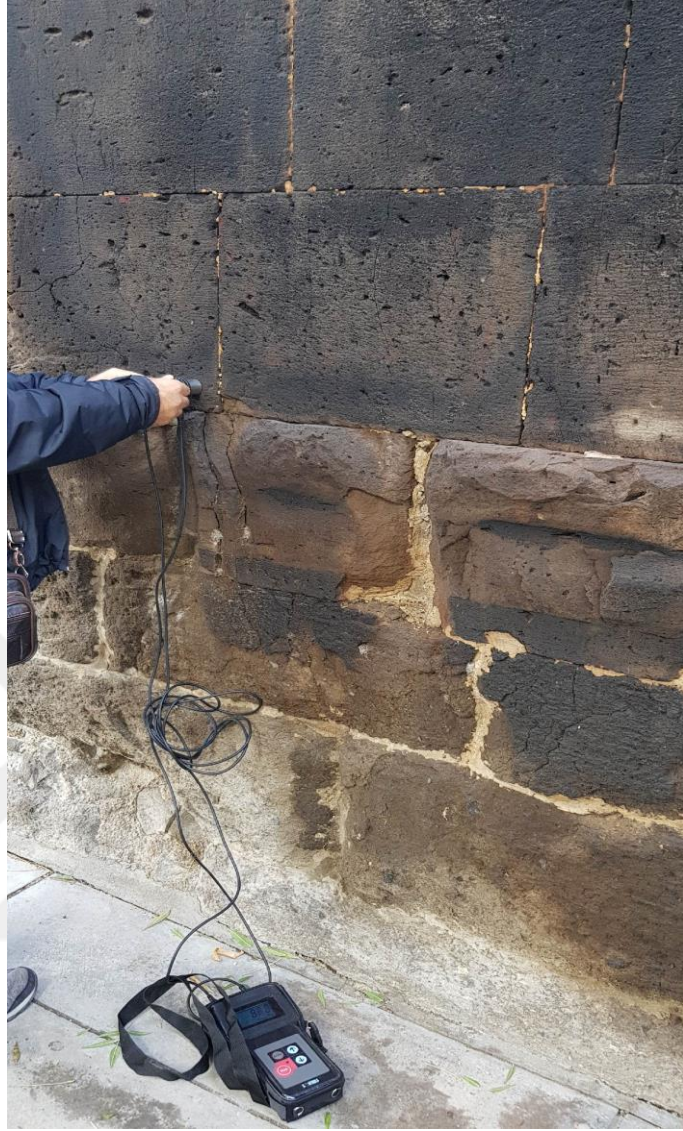
Yapının ciddi hasar görmesine ve bir daha kullanılamamasına neden olur (Şekil 5.2). Yapının yangına karşı dayanıklı malzemeden oluşturulması tahribatın en aza indirgenmesine yardımcı olur.

Şekil 5. 2 Çalışma kapsamında incelenen Babükbey Kümbeti'nin insanlar tarafından yakılarak tahrip edilen kesimi

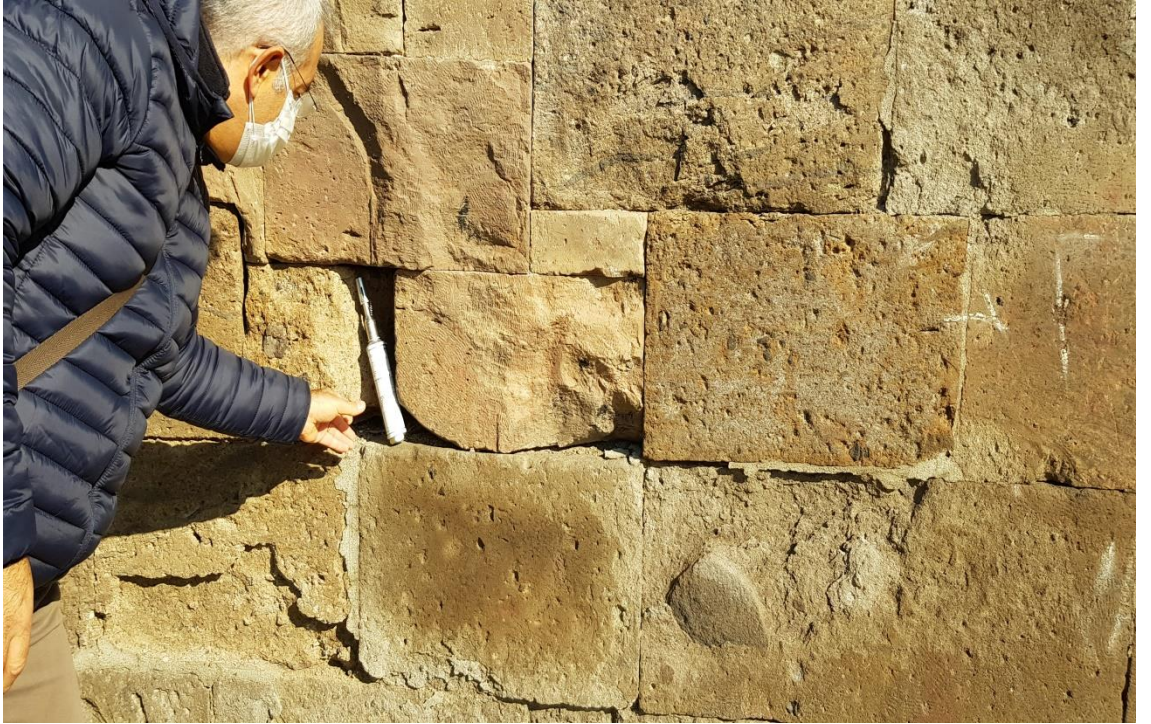
Şekil 5. 3 Çifte Kümbet'te gözlenen fiziksel bozunmadan bir görünüm

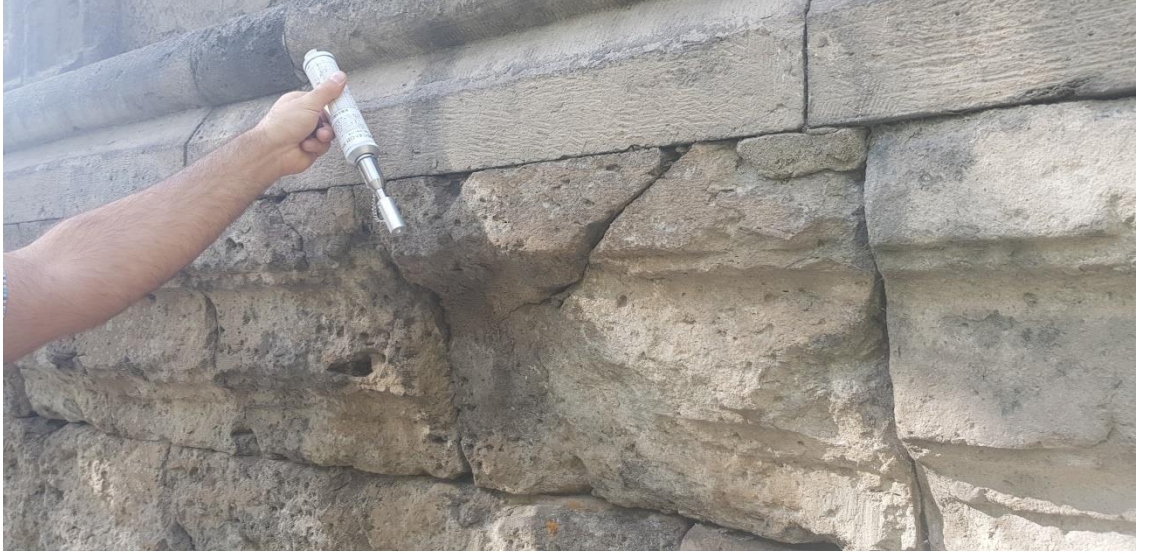
Tarihi yapılarda, yapı taşlarında ve taşın özgün yapısında herhangi bir eksilme olmadan taşın kendi yapısındaki değişimler neticesinde oluşan çatlaklardır. Bu çatlak sistemi bazen taşı bütün keser, taş yapısına aykırı geliştikleri için de eserlerde kırılmaya sebep olurlar [9]. Doğal yapı taşlarında kırık ve çatlak oluşumuna neden olan en önemli sebeplerden bir tanesi de kaya malzemesi içerisindeki gözeneklerde biriken suyun donmasıdır. Buna benzer şekilde kayaç gözeneklerinde hava kirliliği neticesinde biriken tuzlar da kuruma aşamasında gözenek çeperlerine basınç uygulayarak kaya malzemesinde çatlak gelişimine neden olabilir (Şekil 5.4).

Şekil 5. 4 Ali Cafer Kümbeti’nde kaya malzemesinde gözlenen çatlak oluşumları

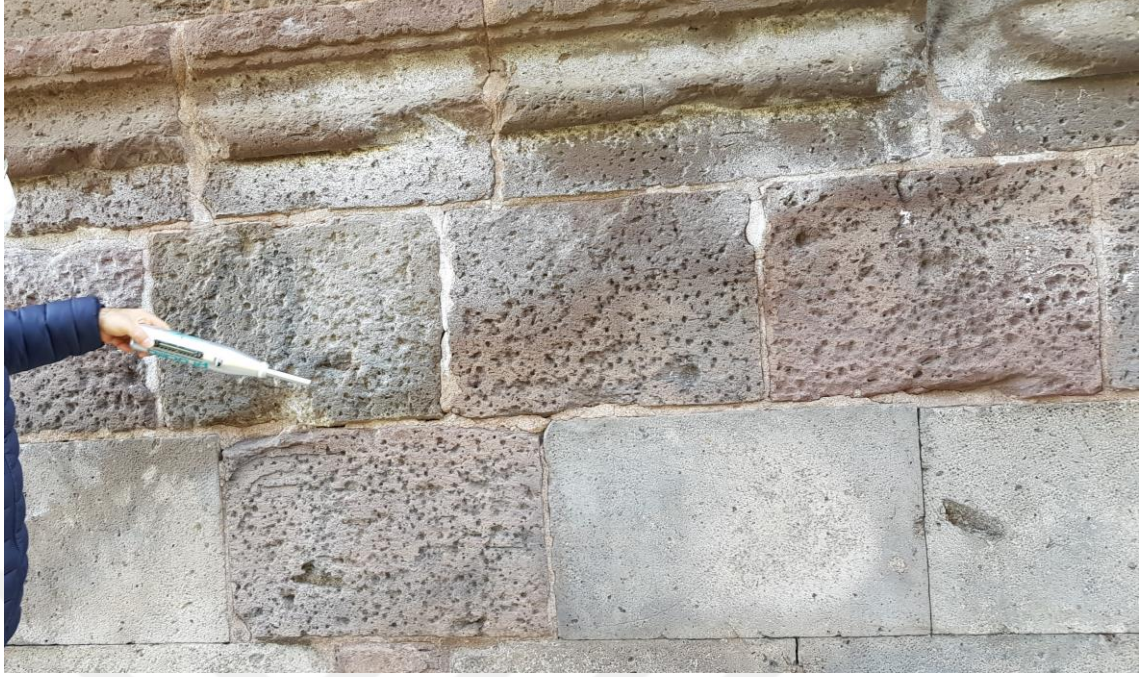
Şekil 5. 5 Emir Ali Pişrev Kümbeti'nde gözlenen tuzlanma ve petekgözlülük

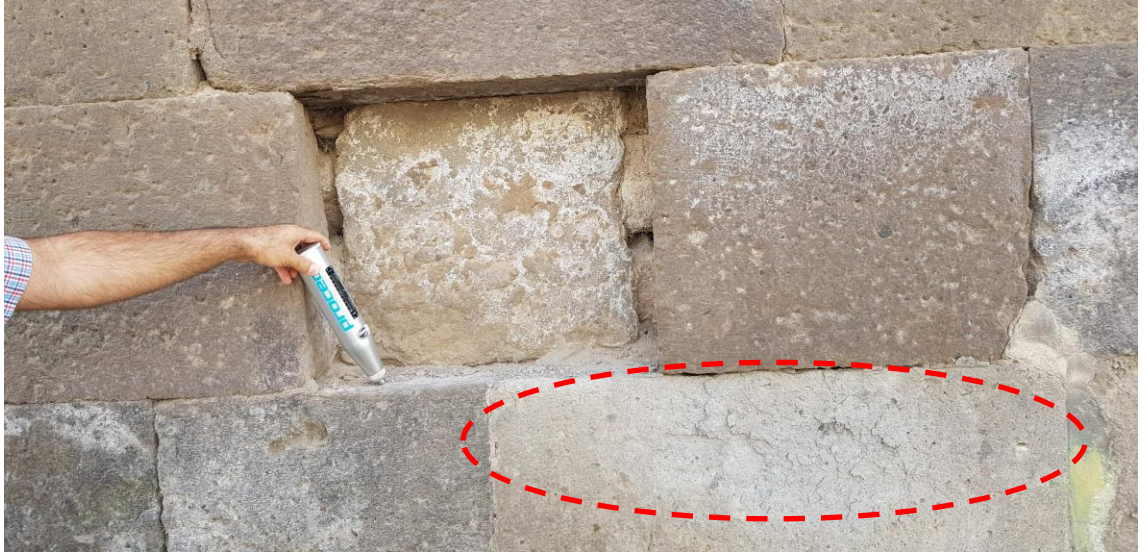
Şekil 5. 8 Köşk Medresesi'nde gözlenen derz boşalması ve restorasyon malzemesinin bozunması ile çevre taşlara uyumsuz görünümü

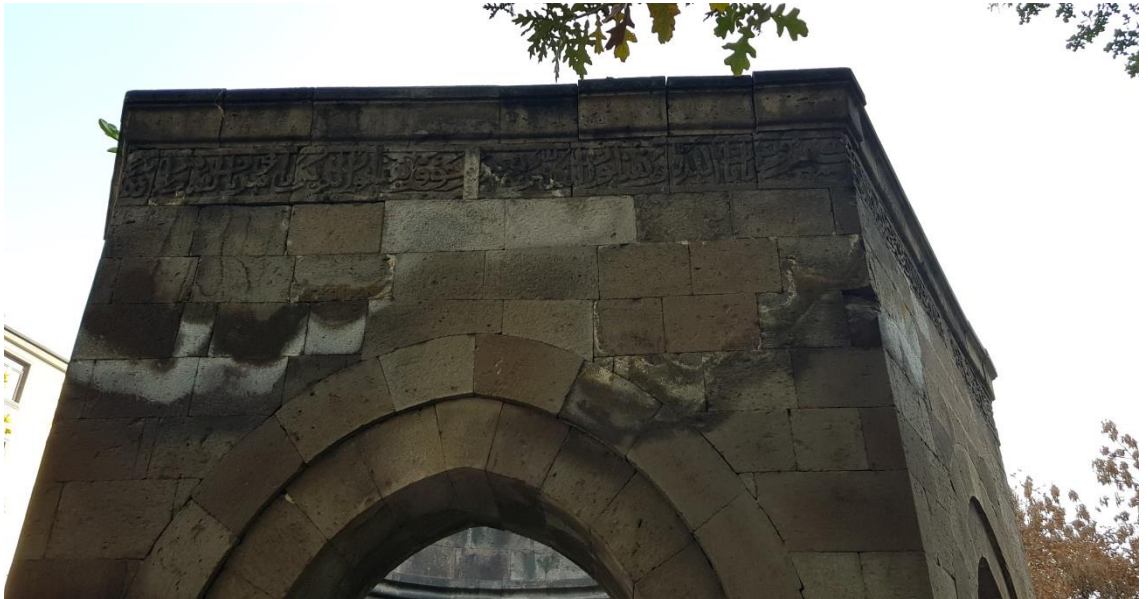
Şekil 5. 9 Suyakanmış Hatun Kümbeti'nde çatı bölgesinde gözlenen tuzlanma

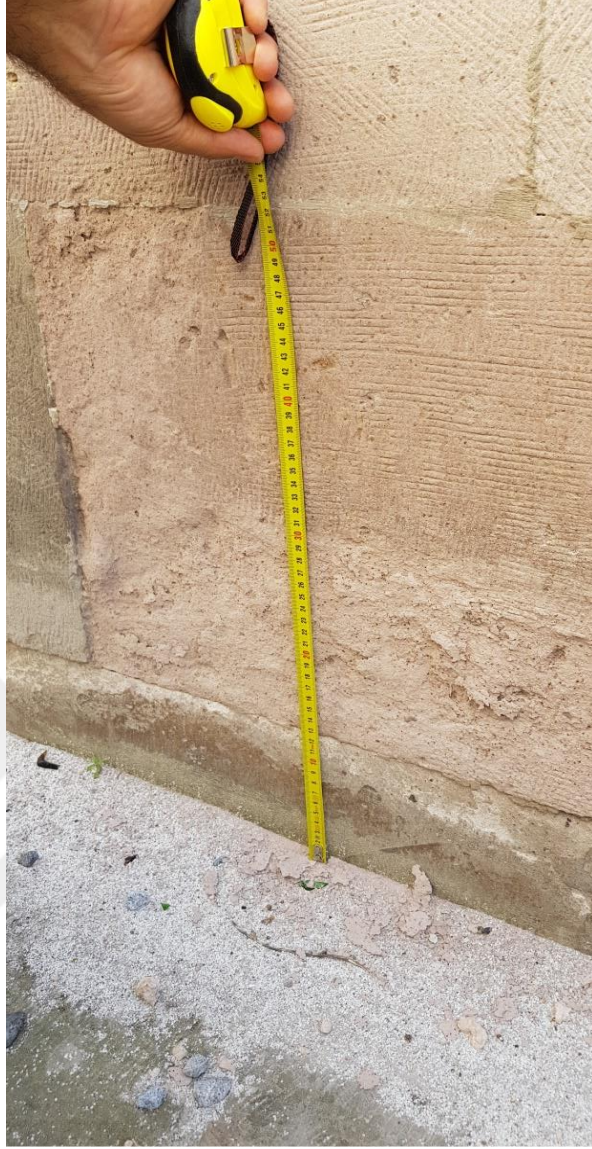
Şekil 5. 14 Hacıp Çavlı Kümbeti'nde restore edilen blokta kısa zamanda meydana gelen tozlaşma

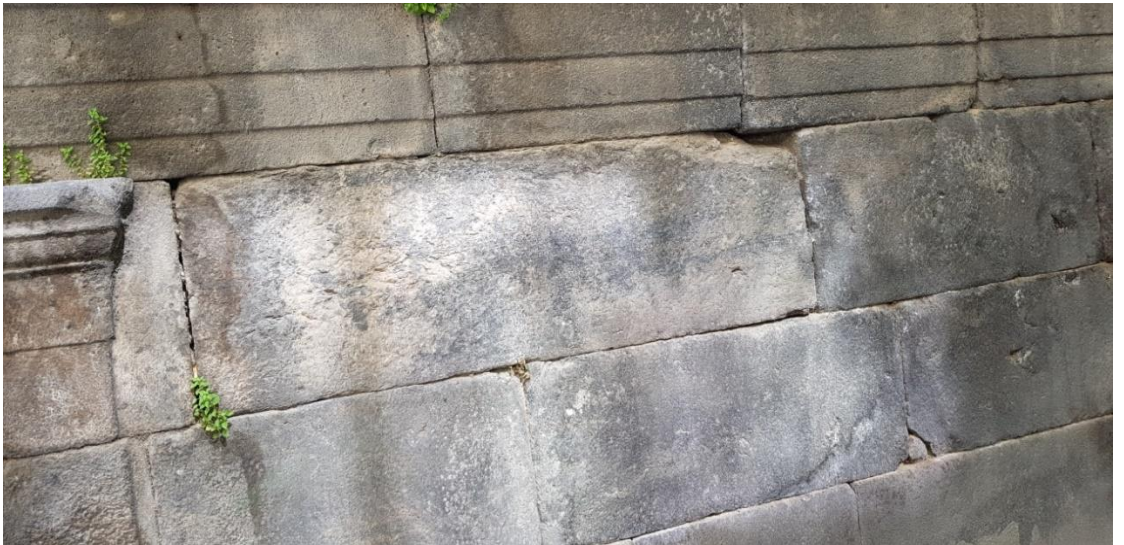
Yapıların boşluklarına, çatlak ve kırıklara, derz aralarına rüzgarla ve su ile taşınarak yerleşen bitki tohumları, büyüüp gelişerek çevresinde bulunan bloklara doğrudan zarar verebilir. Yapıdaki kırık ve çatlakların büyümesine, kopmalara ve dağılmalara sebep olabilir (Şekil 5.17 ve 5.18).

Şekil 5. 17 Roma Mezarı'nda derz arasında ot oluşumları

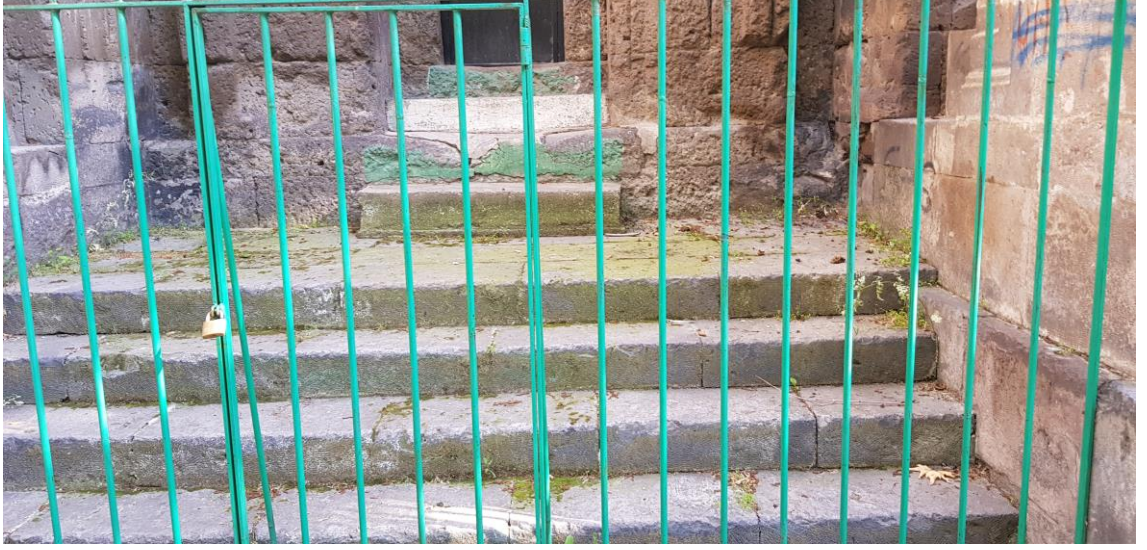
Şekil 5. 18 Ali Cafer Kümbeti merdiven basamaklarında gelişen bitkilerden bir görünüm

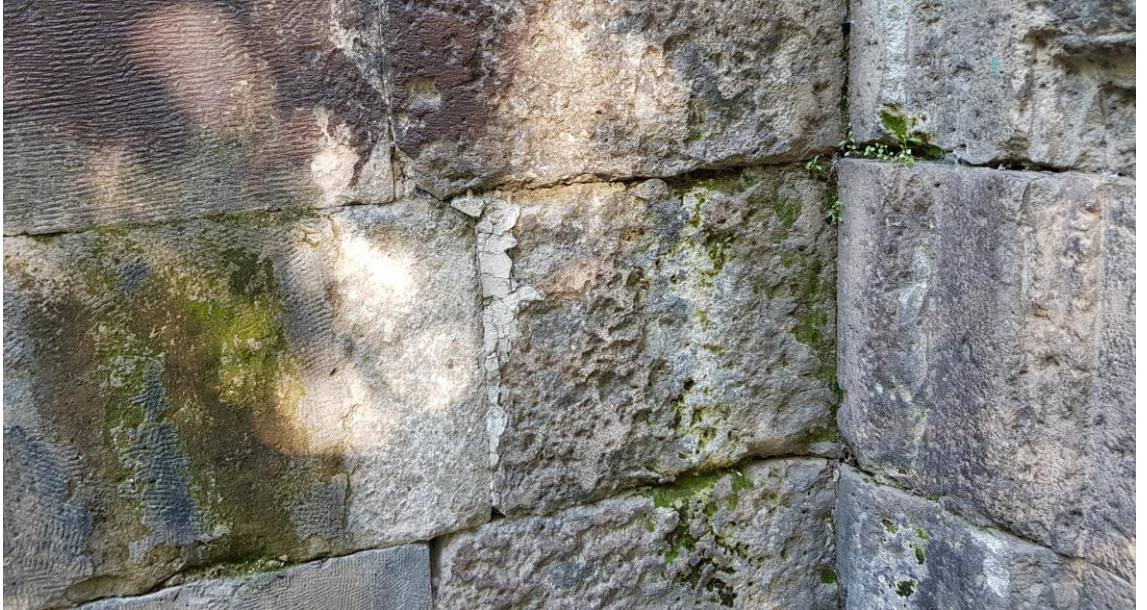
Şekil 5. 19 Ali Cafer Kümbeti'nin bazı bloklarında gözlenen yosunlanma ve çimlenme

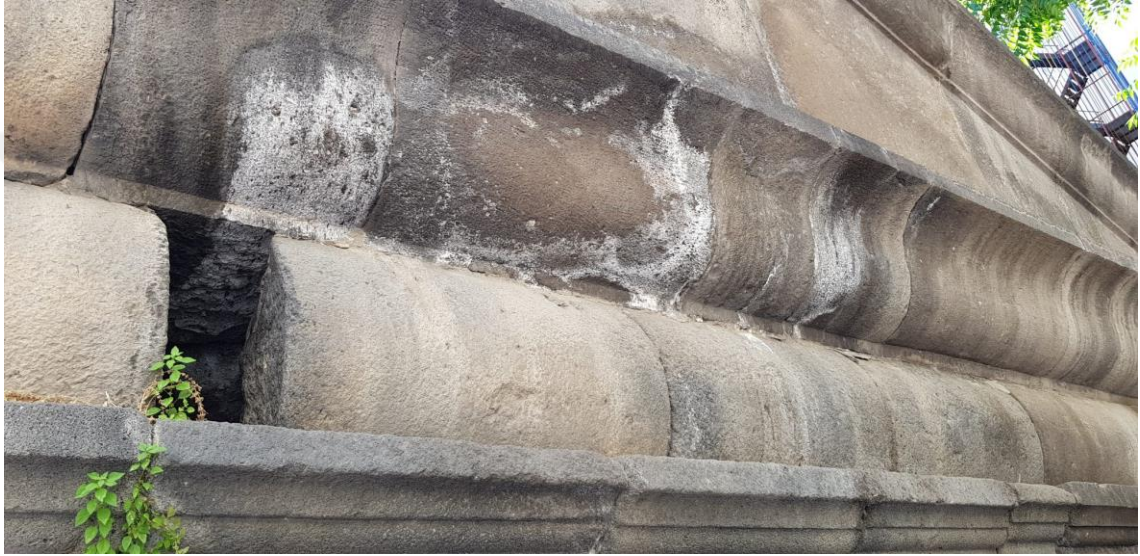
Şekil 6. 1 Roma Mezarı'nda tuzlanma ve derz boşluklarında bitki büyümeleri

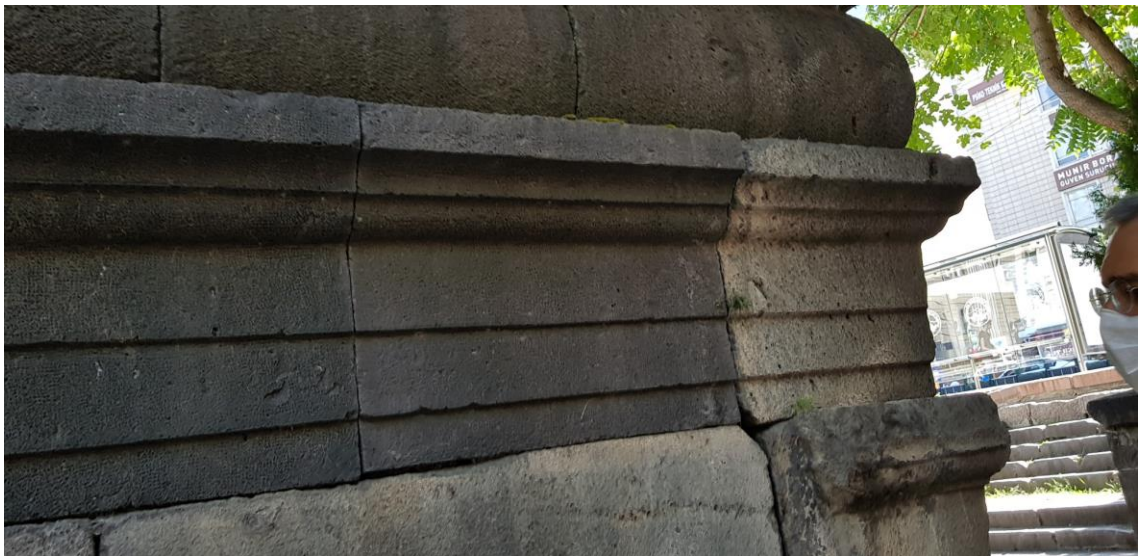
Şekil 6. 2 Roma Mezarı'nda hava kirliliğine bağlı meydana gelen kararmalar

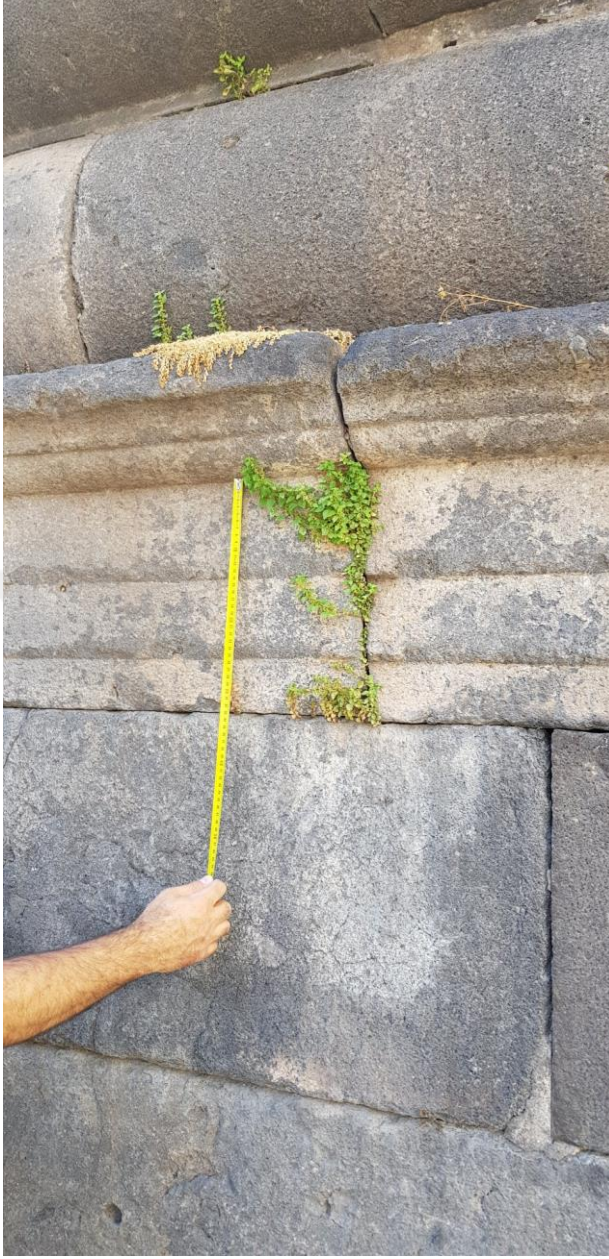
Şekil 6. 3 Derz aralarına yerleşen bitki tohumlarının büyümesi

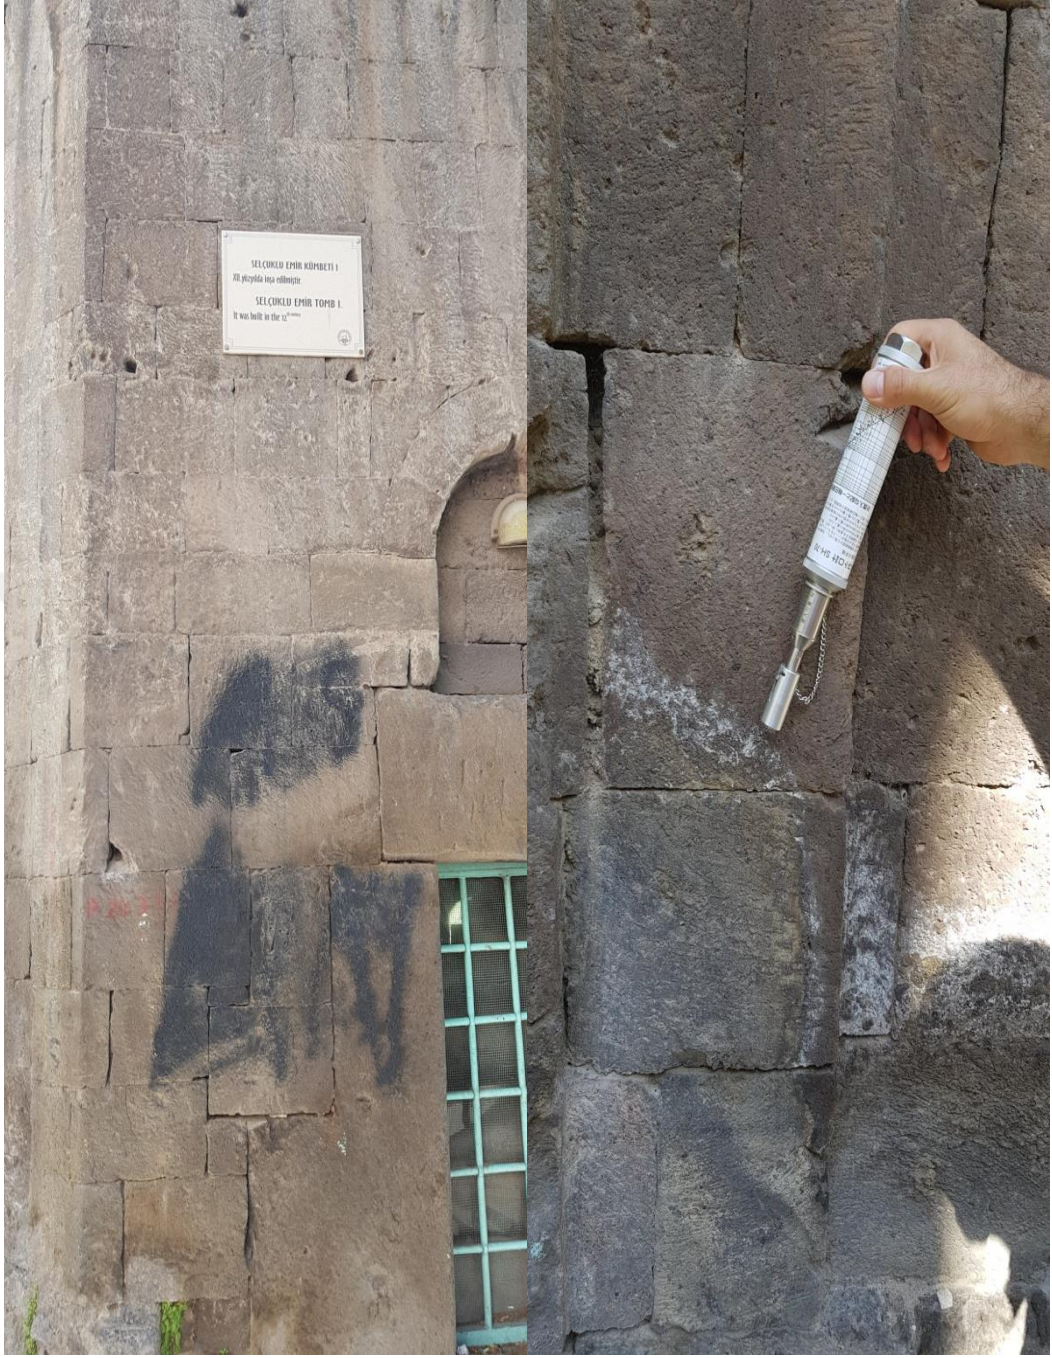
Sahabiye Mahalle'sinde yer alan Selçuklu Emir 1 Kümbeti hakkında fazla bir bilgi bulunmamaktadır. Fakat 12. yüzyılda yapıldığı tahmin edilmektedir. Yapımında gri ignimbiritler kullanılmıştır. Hava kirliliğine bağlı olarak kararmalar kullanılan ignimbirit bloklarında yaygın şekilde görülmektedir. Ayrıca kümbette derz boşalmaları ve kırık çatlak oluşumları ve insan tahribatlarına bağlı bir takım bozunmalara da rastlanılmıştır (Şekil 6.4 ve Şekil 6.5).

Şekil 6. 4 Selçuklu Emir 1 Kumbeti'nde ignimbirit bloklarında gözlenen tuz oluşumu, insan tahribatları

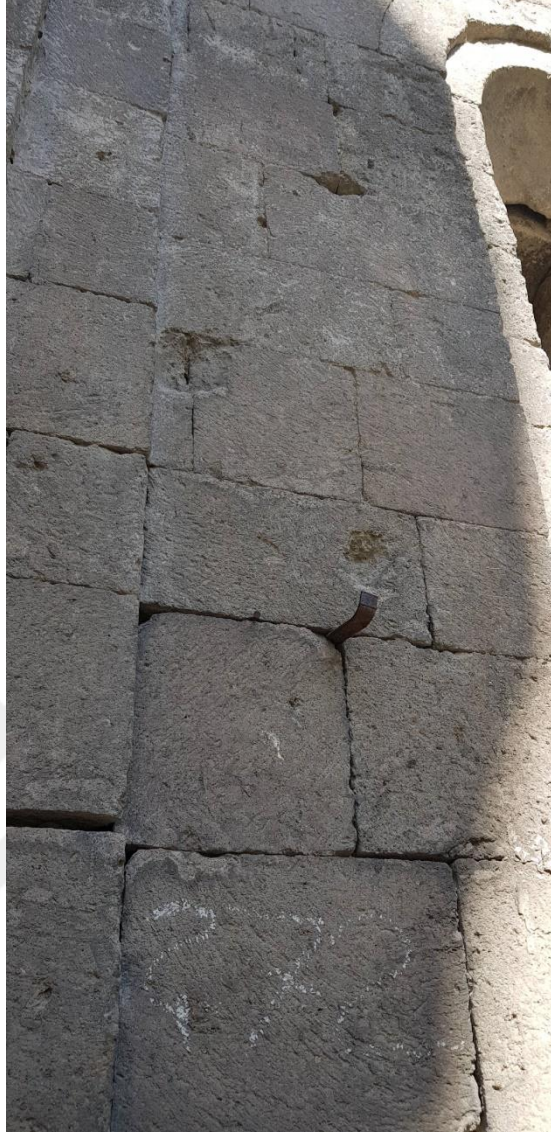
Şekil 6. 5 Selçuklu Emir 1 Kümbeti'nde meydana gelen oyulmalar, insan tahribatları

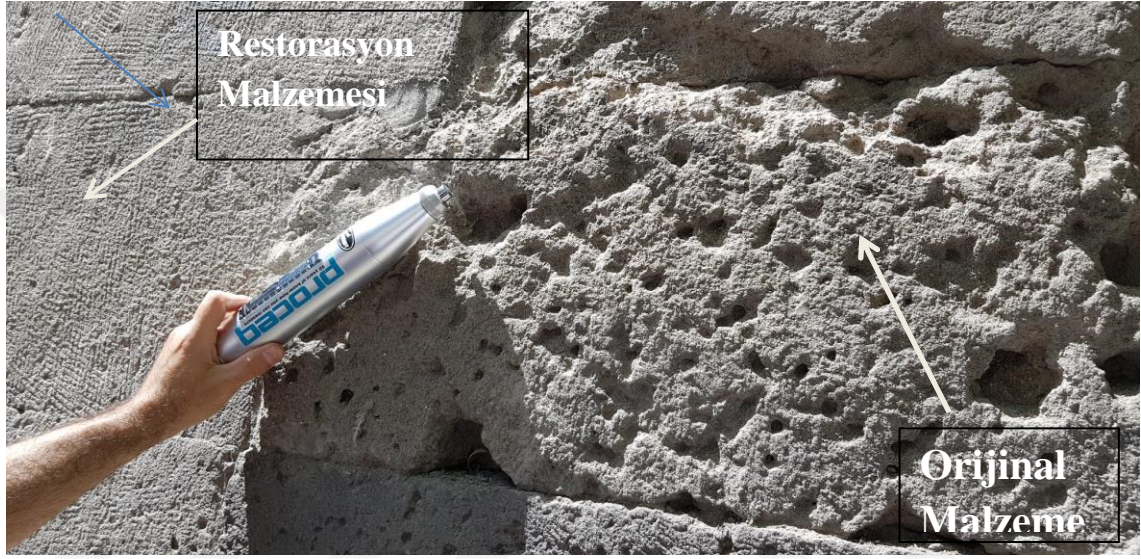
Şekil 6. 6 Selçuklu Emir 2 Kümbeti'nde orta seviyedeki ignimbiritlerde gözlenen petegözlülük

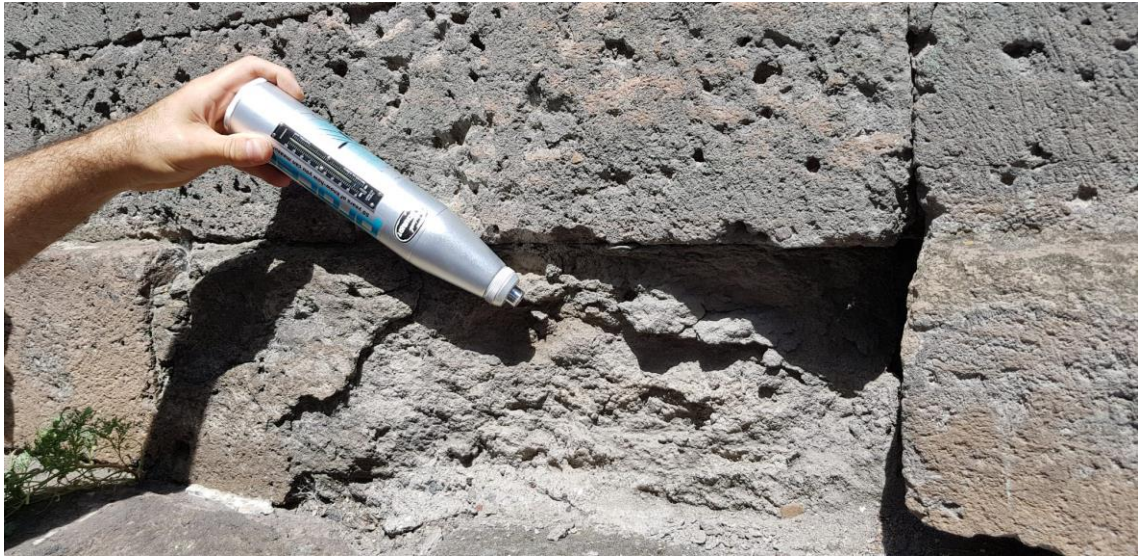
Şekil 6. 7 Selçuklu Emir 2 Kümbeti'nde yapının alt kesimlerinde görülen malzeme kayıpları

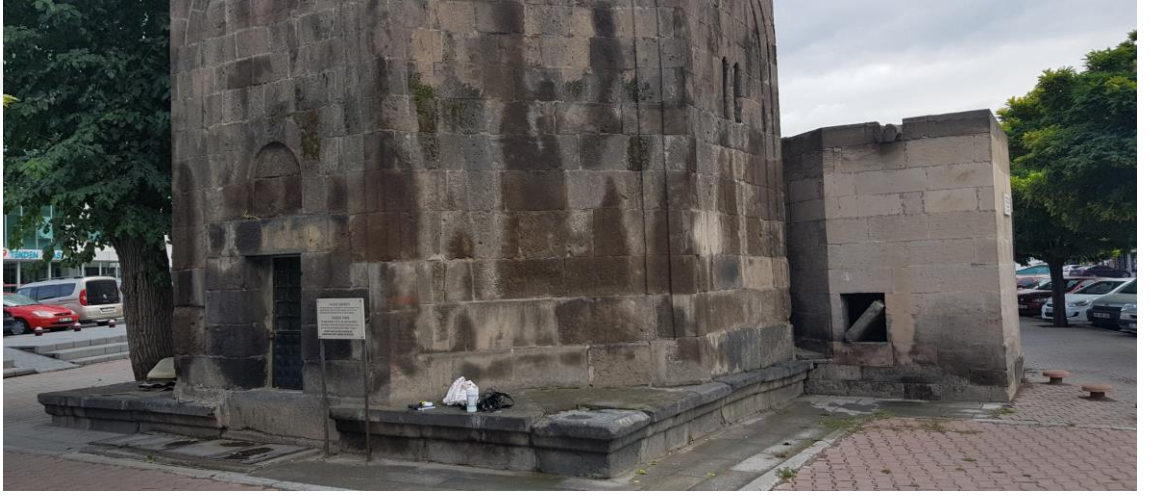
Şekil 6. 8 Hasbek Kumbeti'nde kahverengi ignimbirit malzemesinde meydana gelen kararmalar

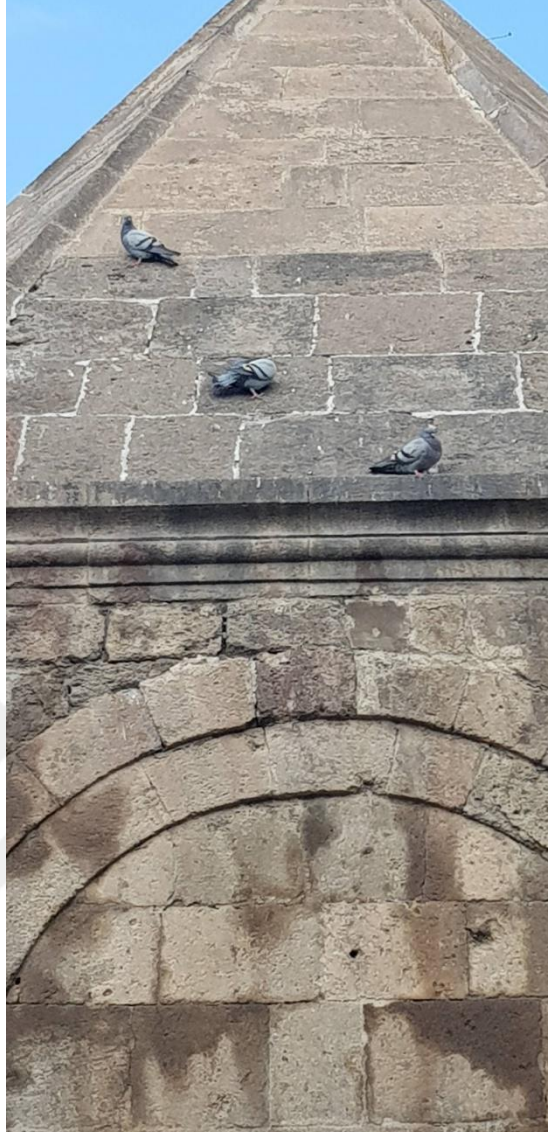
Şekil 6. 10 Hasbek Kumbeti çatısında bulunan kuşların dışkıları, biyolojik bozunma

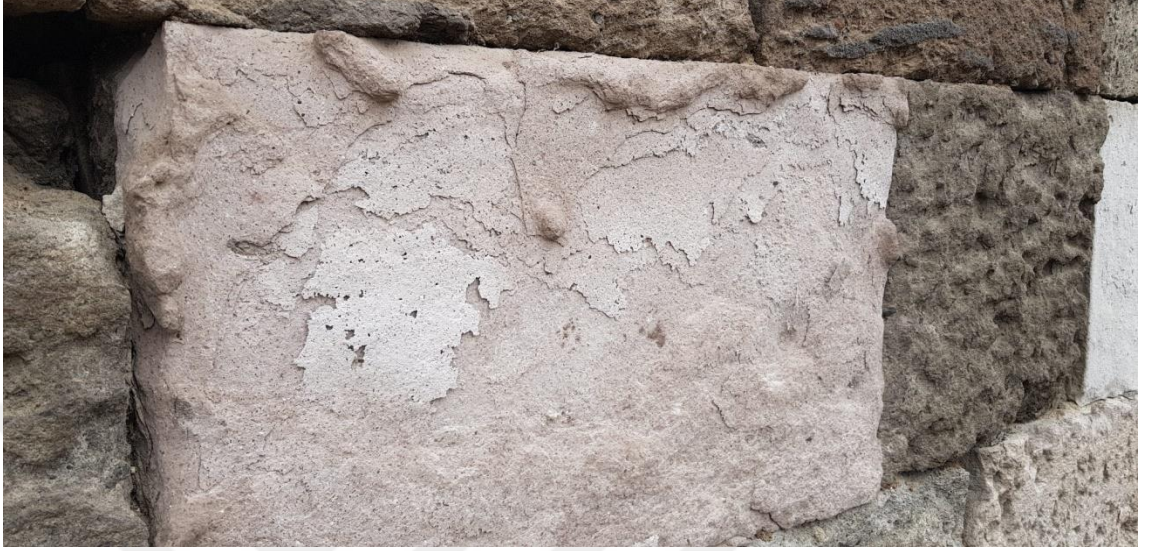
12. Yüzyılda yapılan Köşk Medresesi kahverenkli ignimbirit malzeme kullanılarak inşa edilmiştir. Yapılan saha gözlemlerinde Köşk Medresesi'nde hava kirliliğine bağılı kararmalar ve derz boşalmaları meydana geldiğı belirlenmiştir. Bunun yanı sıra, oyuklanma, çatlak oluşumları, suyun ve kılcallığın etkilerine bağılı olarak alt bölgelerde kavlaklanma ve tuzlanma yoğun olarak gözlenmektedir. Medrese son yıllarda restore edilmiş olmasına rağmen, sonradan yerleştirilen açık renkli ignimbirit bloklarında bile kısa sürede pullanma ve kavlaklanma meydana geldiğı ve kaya malzemesinin dayanımının önemli ölçüde azaldığı görülmektedir. Bununla birlikte, restorasyon

Şekil 6.11 Köşk Medresesi restorasyonu sırasında yerleştirilen ignimbirit malzemesinde meydana gelen pullanma ve kavlaklanma

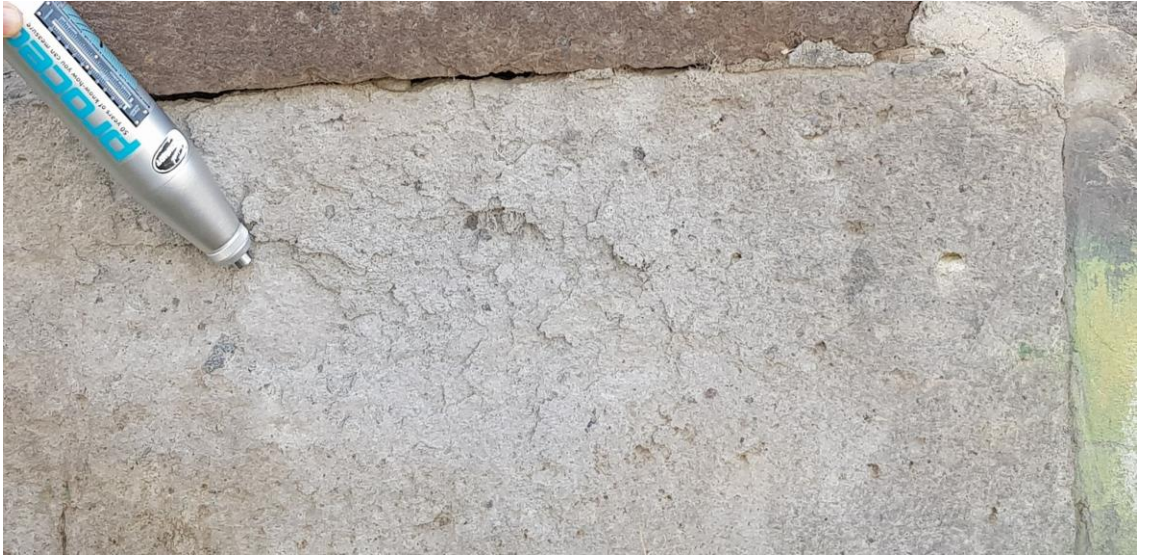
Şekil 6.12 Köşk Medresesi'nde sonradan kullanılan ignimbirit malzemesinde görülen kavlaklanma

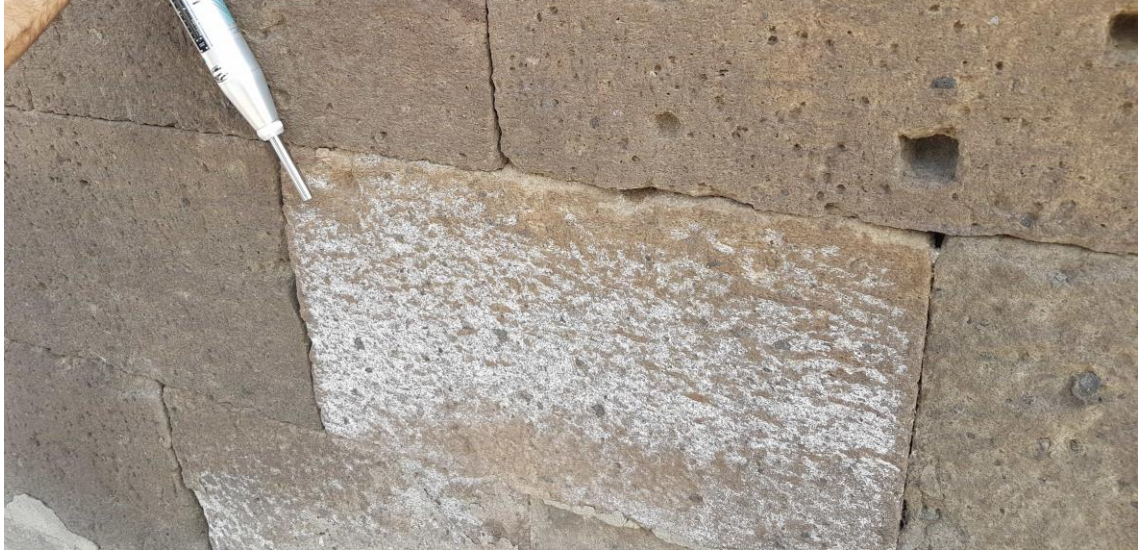
Şekil 6. 13 Köşk Medresesi'ndeki ignimbirit bloklarında tuzlanma etkileri

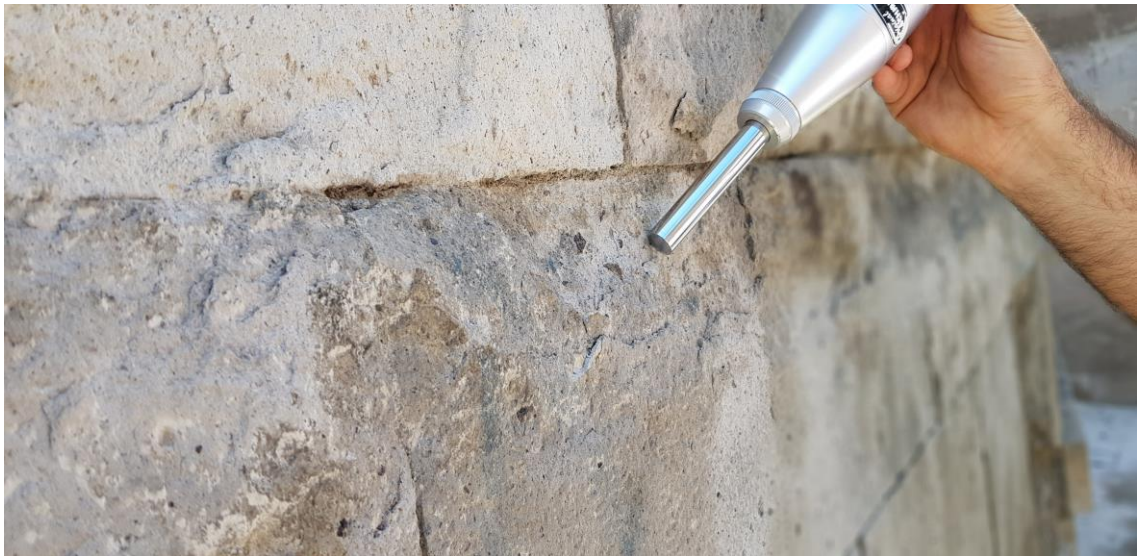
Şekil 6. 14 Hacıp Çavlı Kümbetinin yan duvarlarında bozunma etkisiyle meydana gelen pullanma ve kavlaklanma

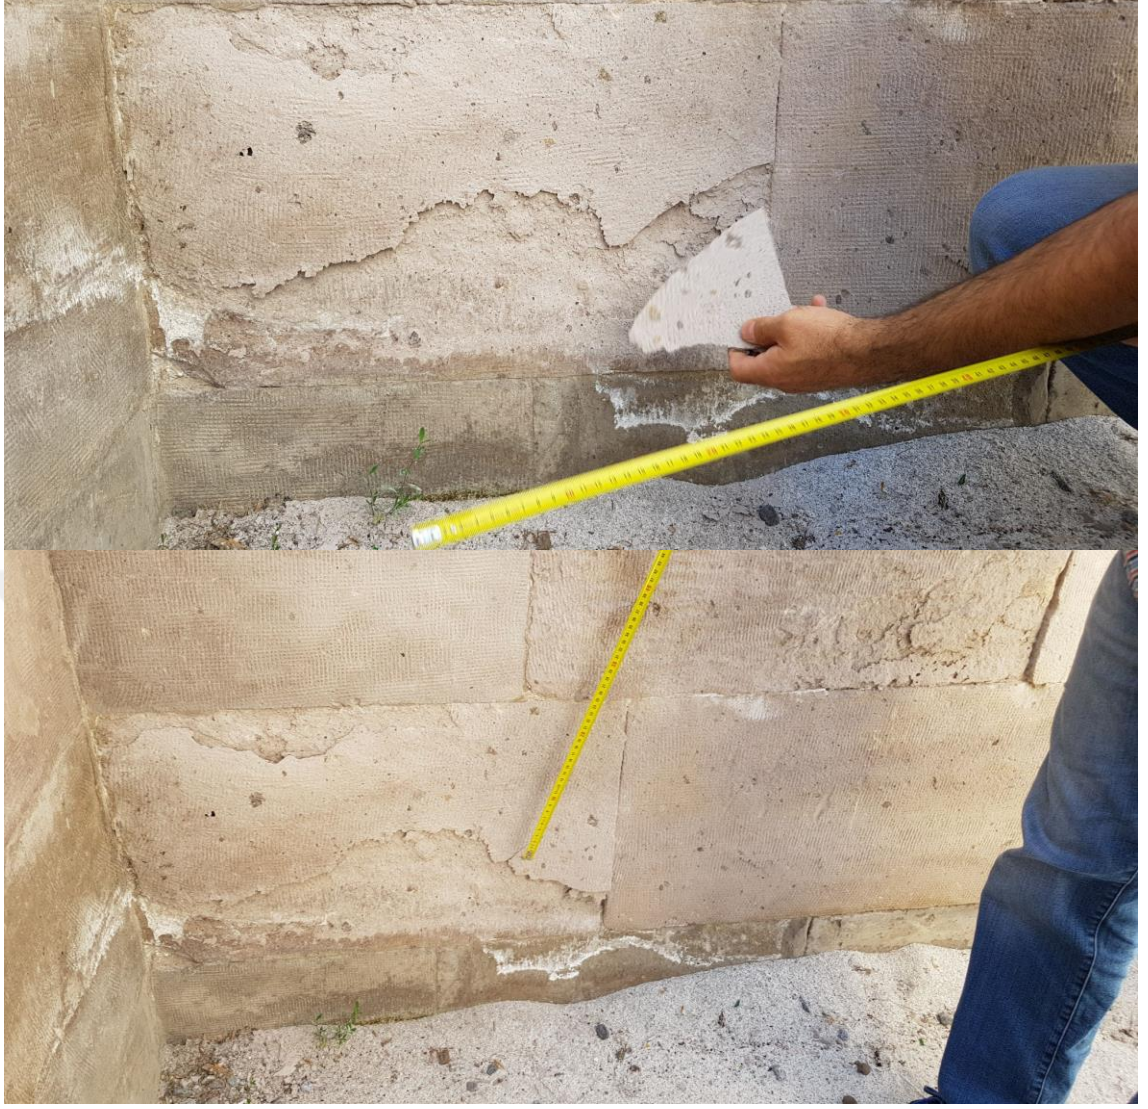
Şekil 6. 15 Hacip Çavlı Kümbetinin yan duvarlarında restorasyon malzemesinde görülen tuzlanma, kavlaklanma ve tozlaşma

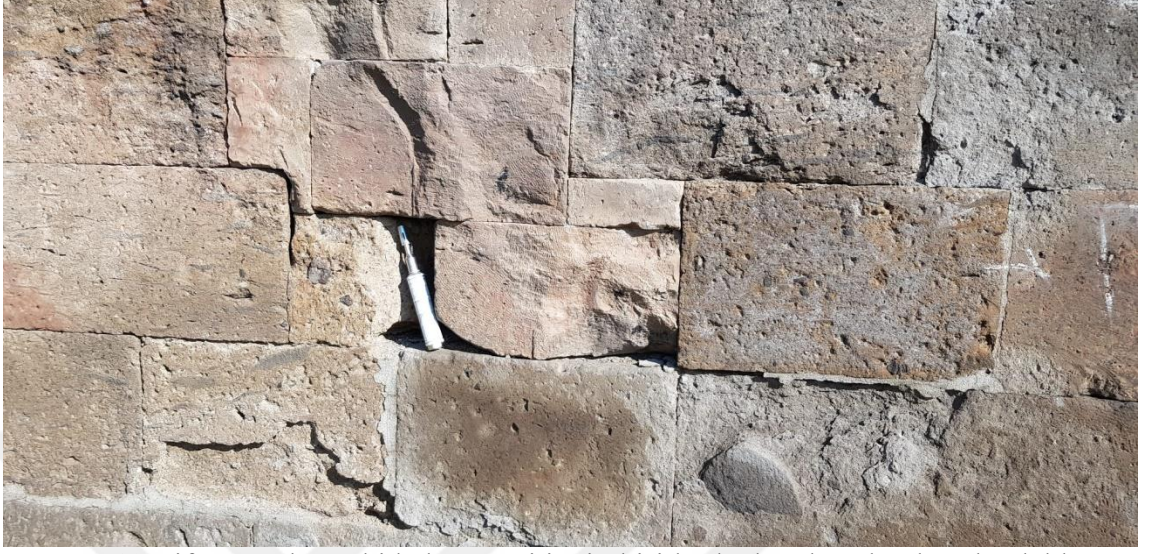
Sivas Caddesi üzerinde ana yol kenarında bulunmaktadır. Kahverenkli ignimbirit kullanılarak yapılmıştır. 13. yüzyıla ait olduğu düşünülmektedir. Kümbetin inşasında kullanılan ignimbiritlerde iri ve yassı pomzalar (fiyam oluşumları) dikkat çekmektedir. Bu bloklarda dış etkenlere bağılı olarak bozunma izleri görülmemektedir. Restorasyon malzemesinde ve diğer alt bloklarda erozyon, derz boşalmaları, kırık ve çatlaklar ile tuzlanma etkilerine rastlanılmaktadır. Ayrıca bazı bloklarda kavlaklanma ve hava

Şekil 6. 18 Çifte Kümbet'teki kahverengi ignimbiritlerde derz boşalmaları, kavlaklanma ve petegözlülük oluşumları

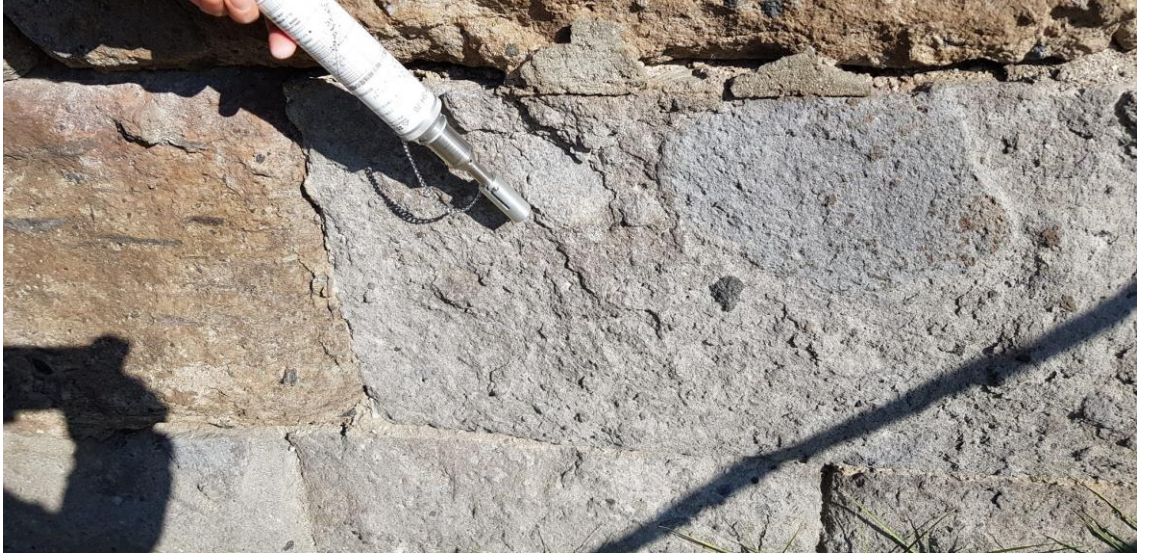
Şekil 6. 19 Çifte Kümbet'te alt bölgelerde görülen pullanma ve kavlaklanma türü bozunmalar

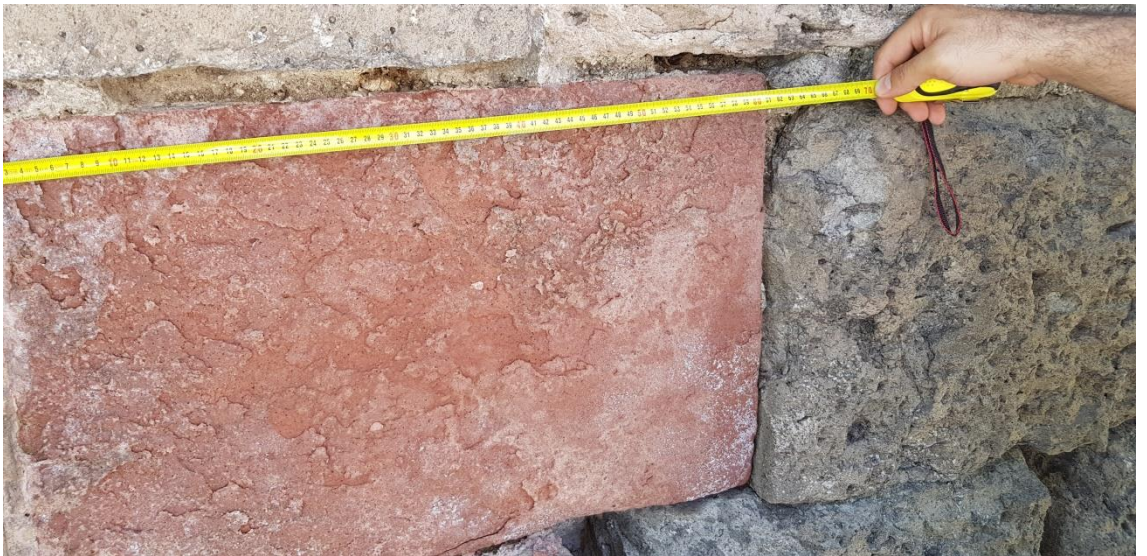
Şekil 6. 21 Ali Cafer Kümbeti'nde derz araların çimento harcının dağılması, petegözlülük, kavlaklanma

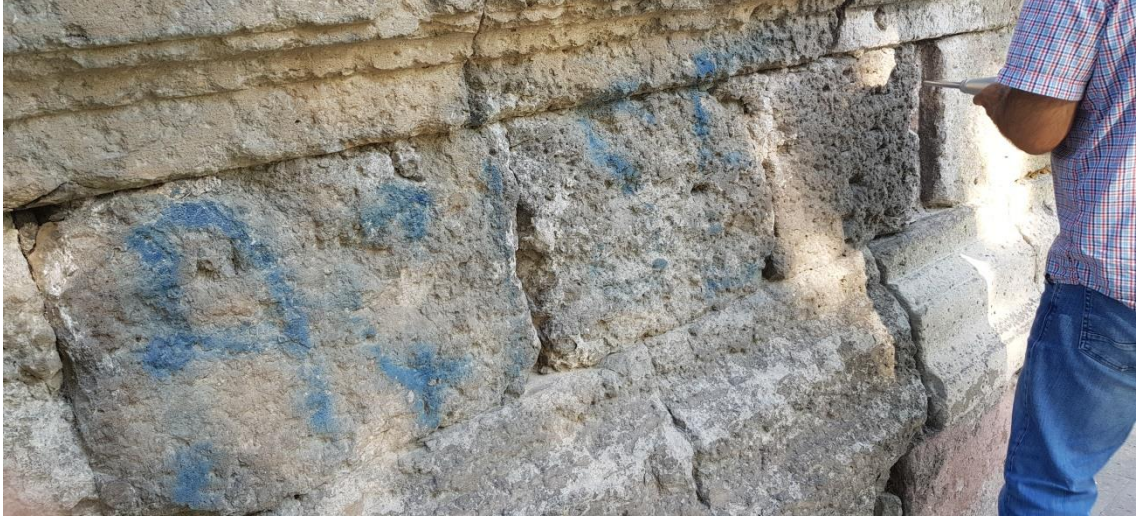
Şekil 6. 22 Ali Cafer Kümbeti'nde görülen petekgözlülük, insan etkileri

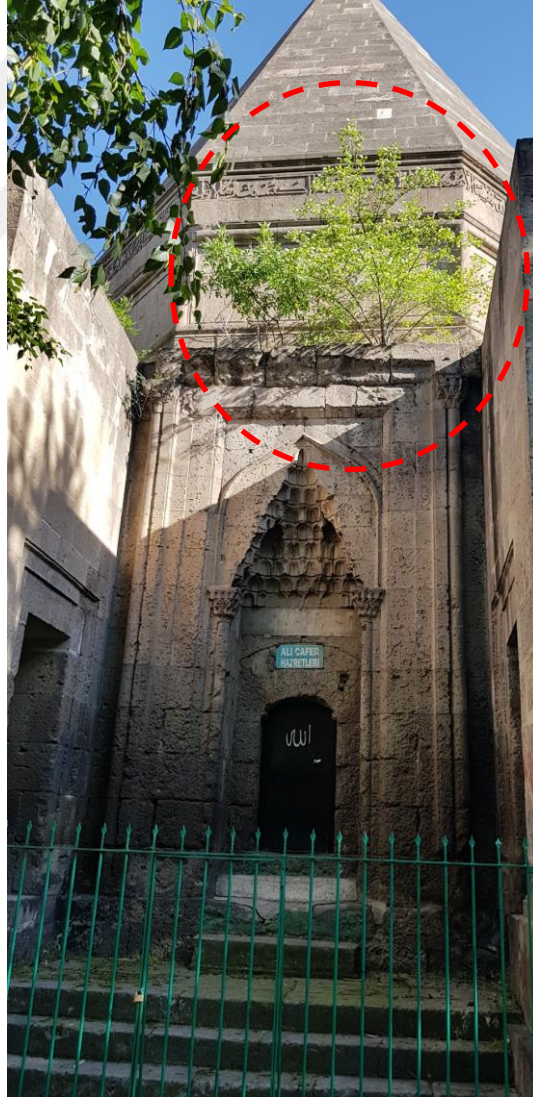
Şekil 6. 23 Ali Cafer Kümbeti üzerinde büyüyen ağaç gövdesi

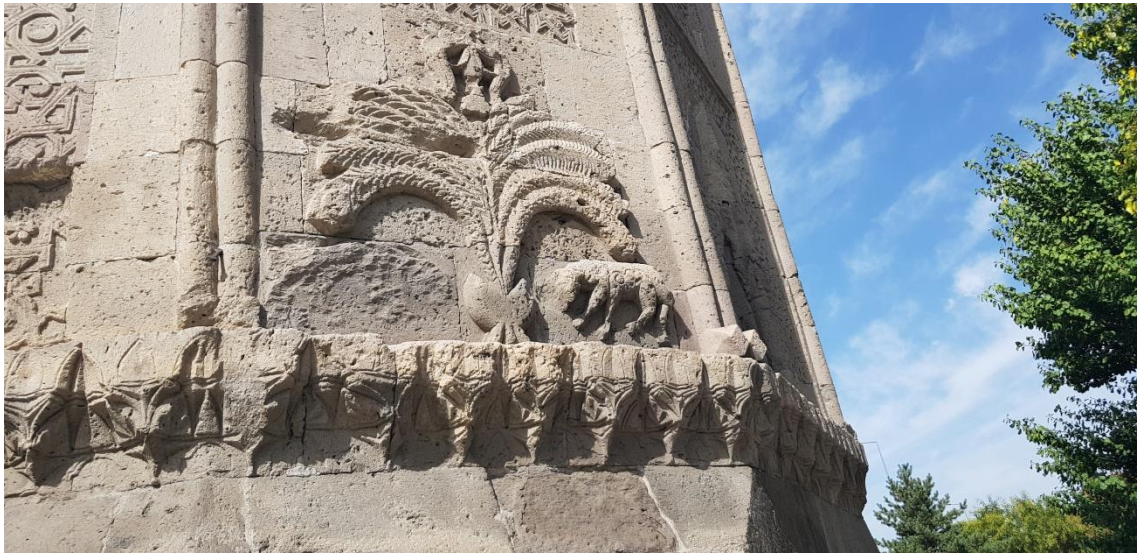
Şekil 6. 24 Döner Kümbet'in dış yüzeyinde bulunan motiflerin bozunma etkisiyle tahribatı

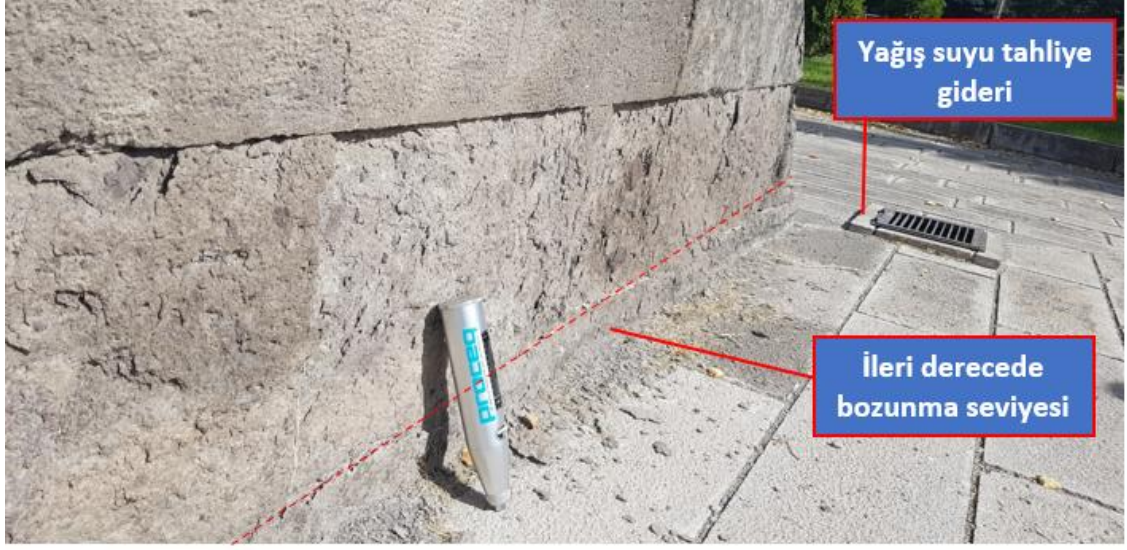
Şekil 6. 25 Döner Kümbet çevresinde yağış sularının tahliyesi için yerden 5-10 cm yüksekte imal edilen su giderlerinden bir görünüm
