**KAYSERİ İL MERKEZİNDEKİ BAZI TARİHİ
ESERLERDE BOZUNMANIN DEĞERLENDİRİLMESİ**

**Tezi Hazırlayan
Muhammed Kamil AKGÜL**

**Jeoloji Mühendisliği Anabilim Dalı
Yüksek Lisans Tezi**

**EYLÜL 2021
NEVŞEHİR**

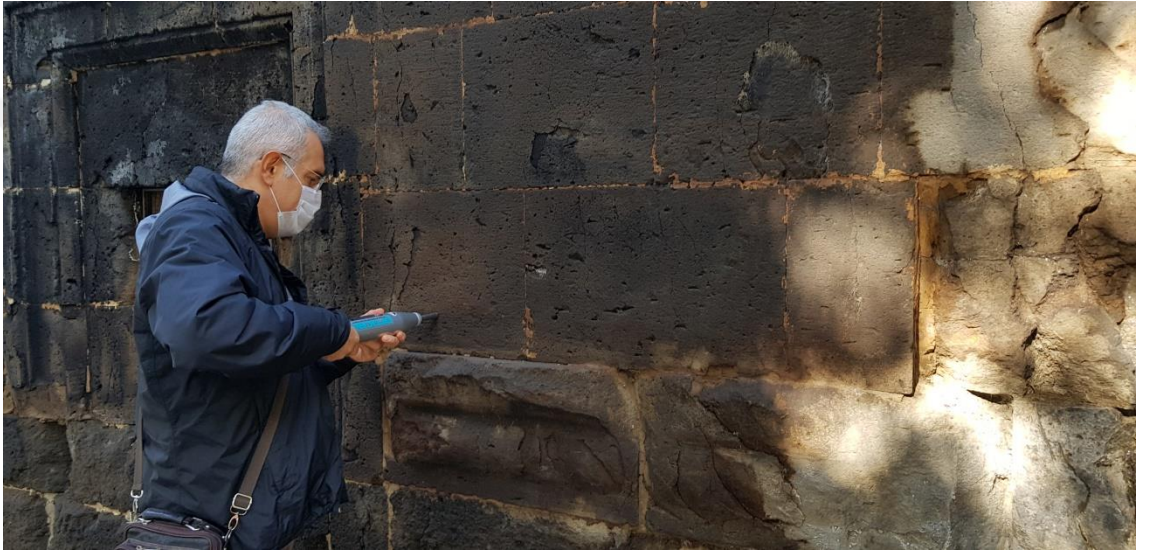
Şekil 6. 27 Babükbey Kümbeti'nin insanlar tarafından yakılarak tahrip edilen bölümü

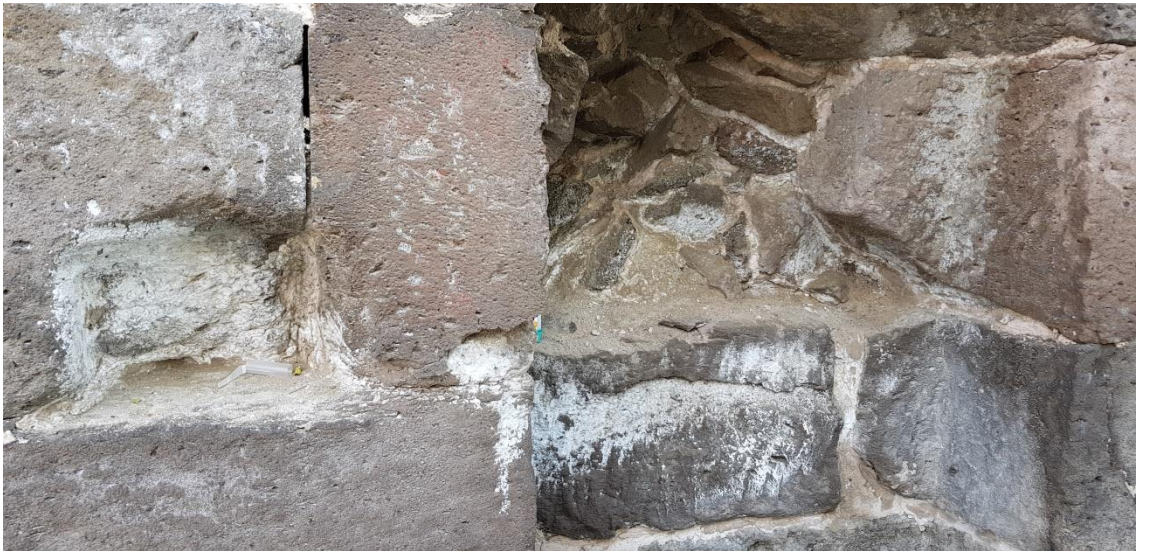
Şekil 6. 28 Babükbey Kümbeti'nde tuzlanma ve ignimbirit blokları arası derz boşalmaları

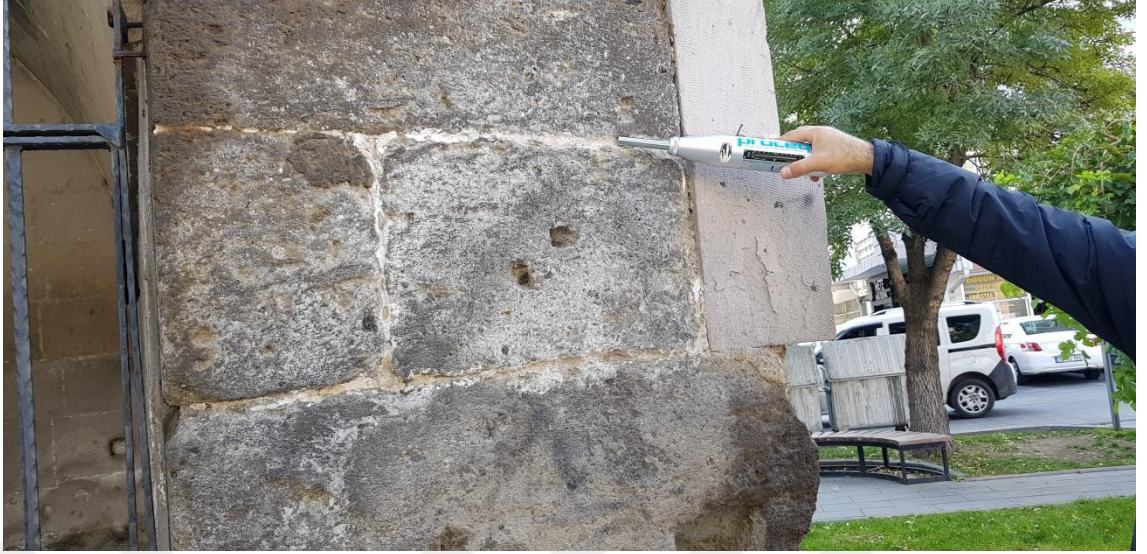
Şekil 6.29 Babükbey Kümbeti'ndeki çimento malzemesi etrafında tuzlanma, kavlaklanma, renk değişimleri

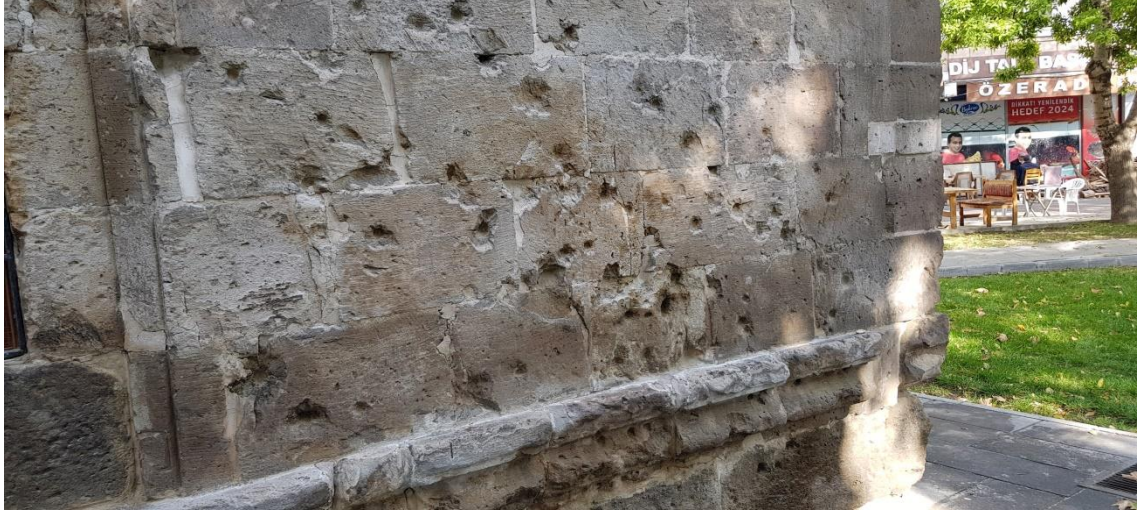
Şekil 6.30 Emir Ali Şahap Kumbeti’nde gözlenen kurşun izlerine bağlı insan tahribatları

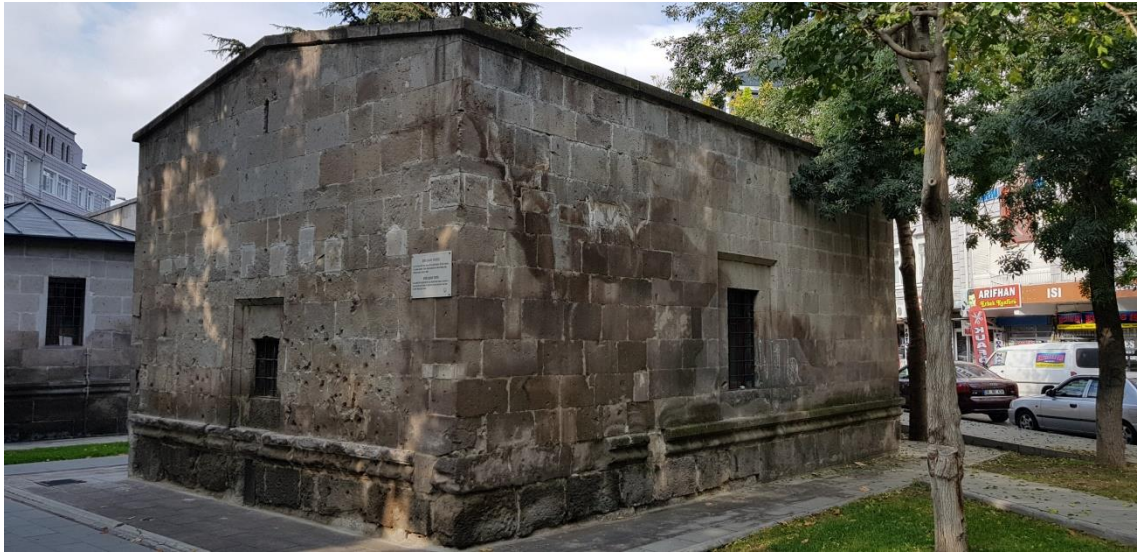
Şekil 6.32 Emir Ali Şahap Kumbeti’nde gözlenen kararma ve tuzlanmalar

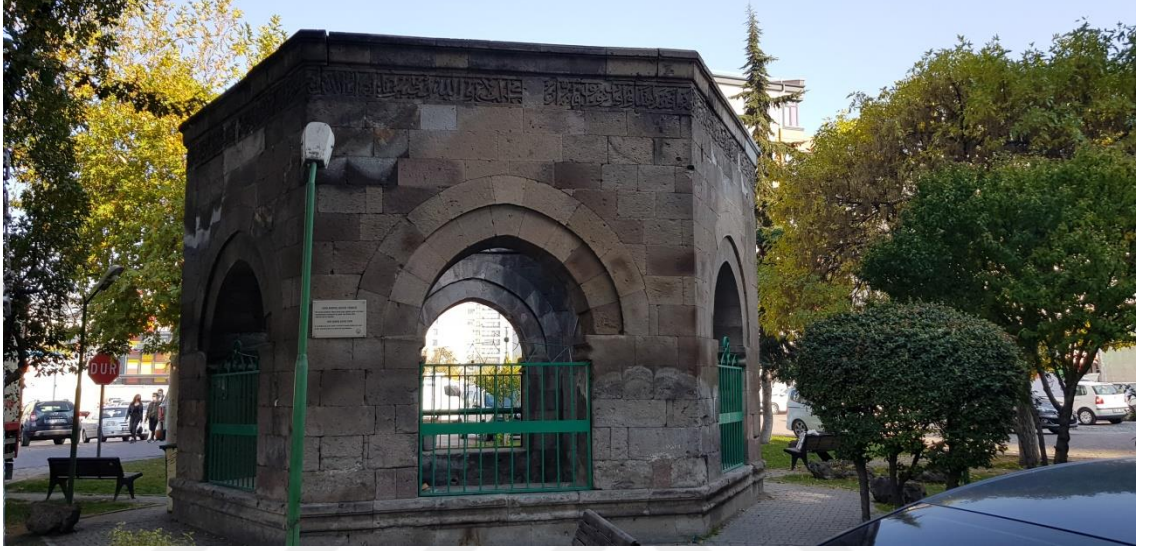
Şekil 6. 33 Suya Kanmış Hatun Kümbeti’nde gözlenen kararmalar ve tuzlanmalar

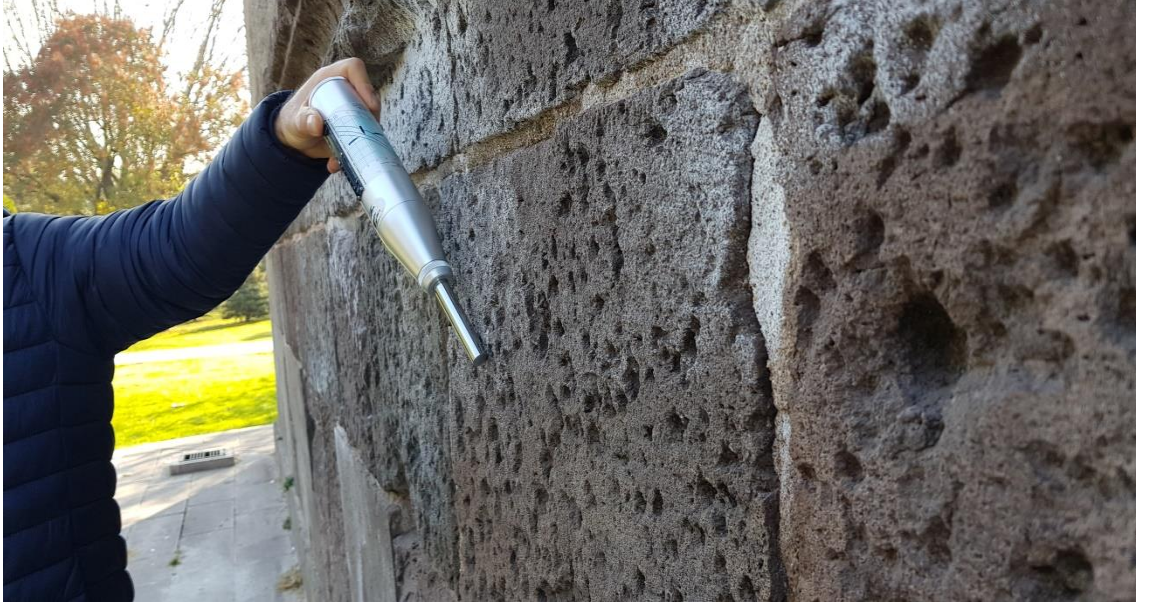
Şekil 6. 35 Emir Ali Pişrev Kümbeti'ndeki bloklarda oluşan tuzlanmalar ve oyuklanmalar

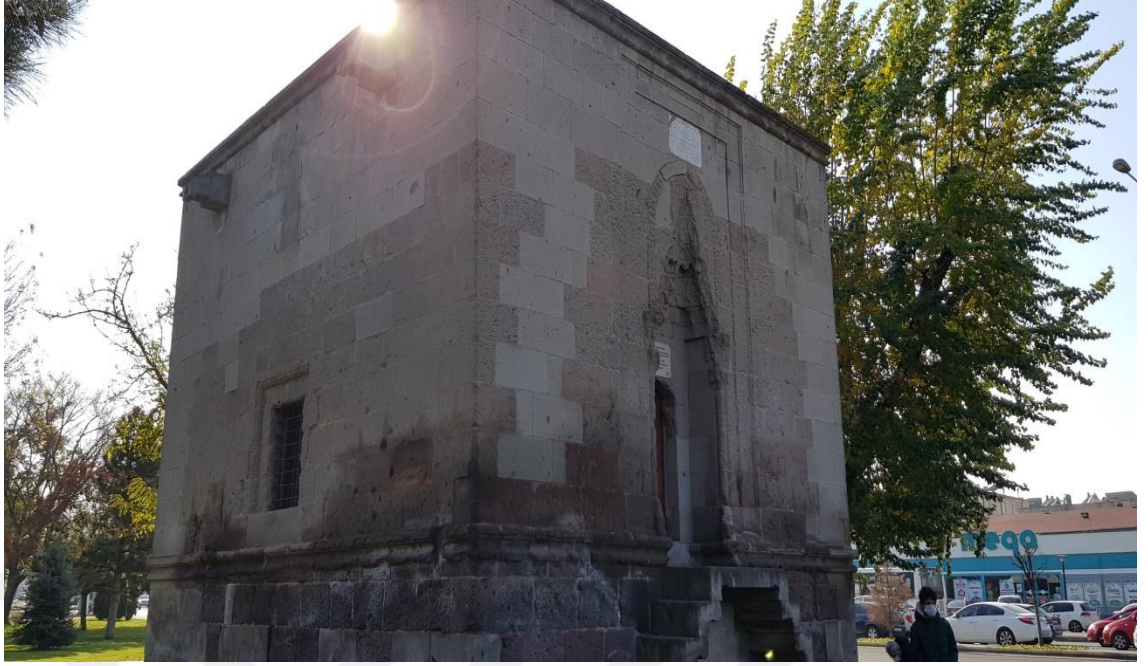
Şekil 6. 36 Emir Ali Pişrev Kumbeti'nin alt kısmında görülen tuzlanma ve kararmalar

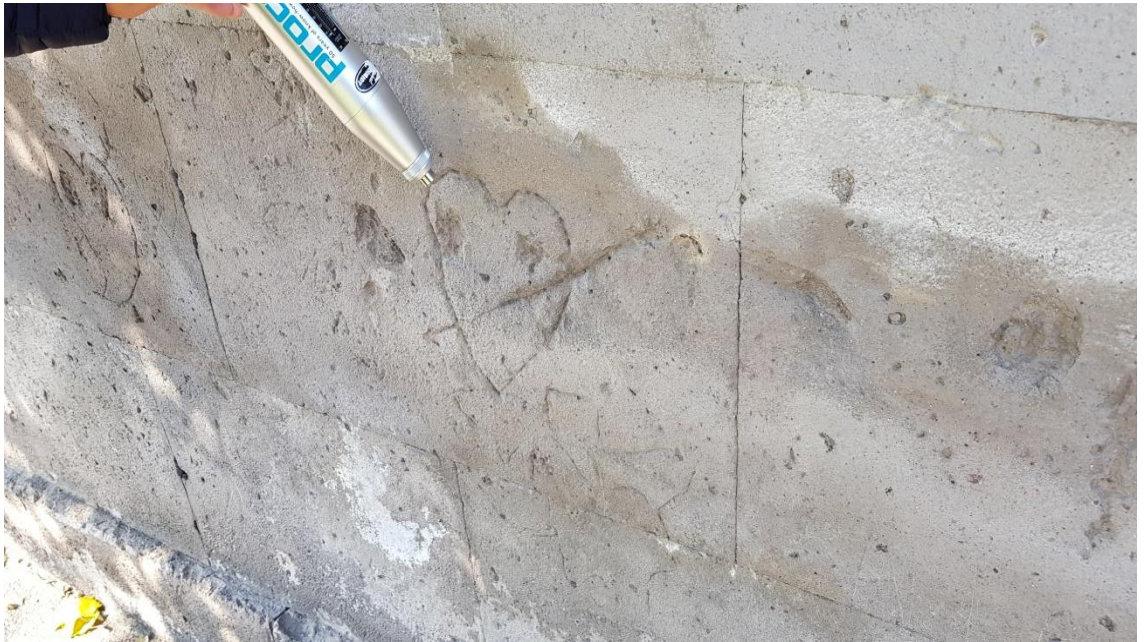
Şekil 6. 37 Emir Ali Pişrev Kumbeti'nde insan kaynaklı tahribatlar
