**KAPADOKYA BÖLGESİNDE BULUNAN FARKLI
DÖNEM KAYA OYMA KİLİSELERİN DUVAR RESİM
PİGMENTLERİNİN ELEMENTEL VE SPEKTROSKOPİK
TEKNİKLERLE ANALİZİ**

**Kimya Anabilim Dalı
Yüksek Lisans Tezi**

**ANALYSIS OF WALL PAINTING PIGMENTS OF DIFFERENT PERIOD
ROCK HEWN CHURCHES IN CAPPADOCIA REGION WITH ELEMENTAL
AND SPECTROSCOPIC TECHNIQUES**

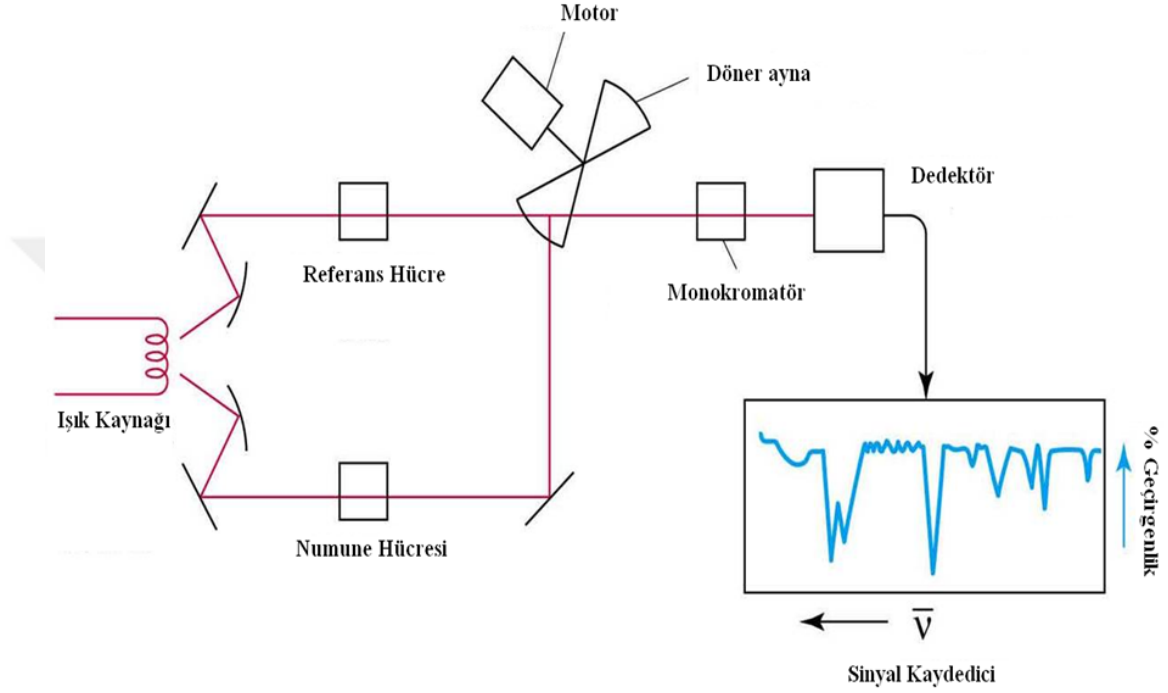
Şekil 2. 10. İnfrared spektrometresi [65]

İnfrared absorpsiyonun ölçümünde kullanılan 3 tip cihaz bulunsada günümüzde en çok kalitatif ve kantitatif ölçümlerde kullanılan fourier dönüşümlü spektrometreler hız, güvenilirlik ve kullanımları nedeniyle tercih edilmektedir [61].

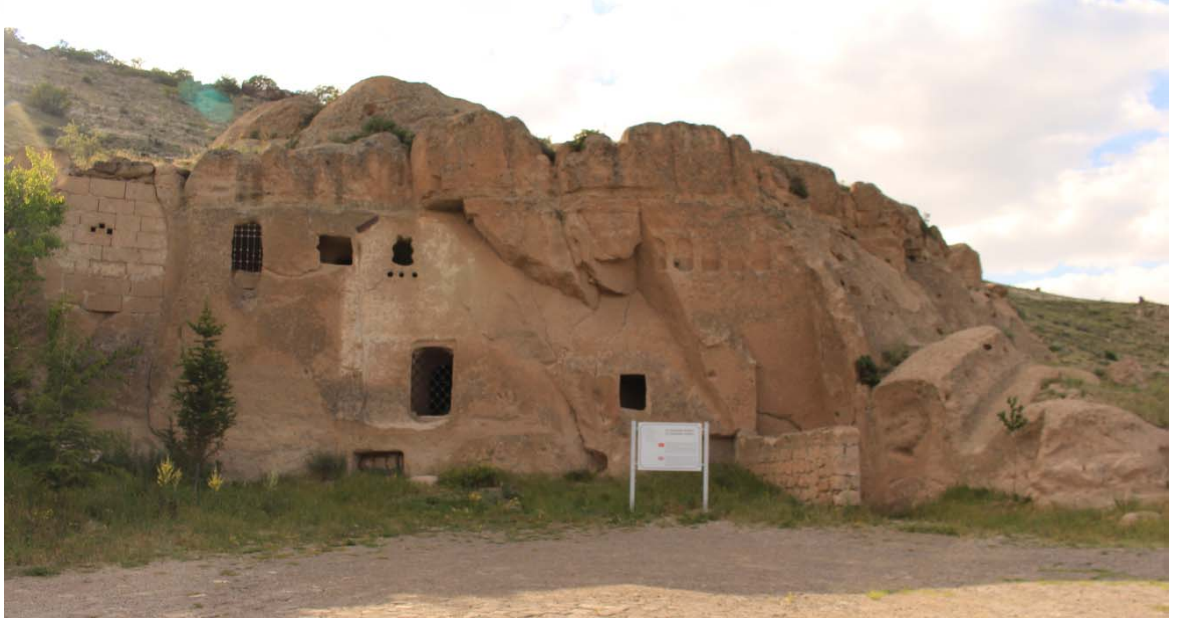
Şekil 2. 15. Tağar Kilisesi dış görünümü

Şekil 2.15’te görülen St. Theodora Kilisesi, Nevşehir’e 40 km uzaklıktadır. Ürgüp’e 17 km uzaklıkta bulunan Yeşilöz (Tağar) Köyü’nde yer almaktadır. Kilise aynı zamanda bulunduğu konum itibari ile Yeşilöz (Tağar) olarak da bilinmektedir. Büyük bir kaya kütesine oyulmuş haç planlı merkezi kubbesi ve yüksekliği ile mimari açıdan bölgede farklı bir öneme sahiptir [72]. Kilise 10-13. yüzyıllar arasına tarihlenmektedir [71].

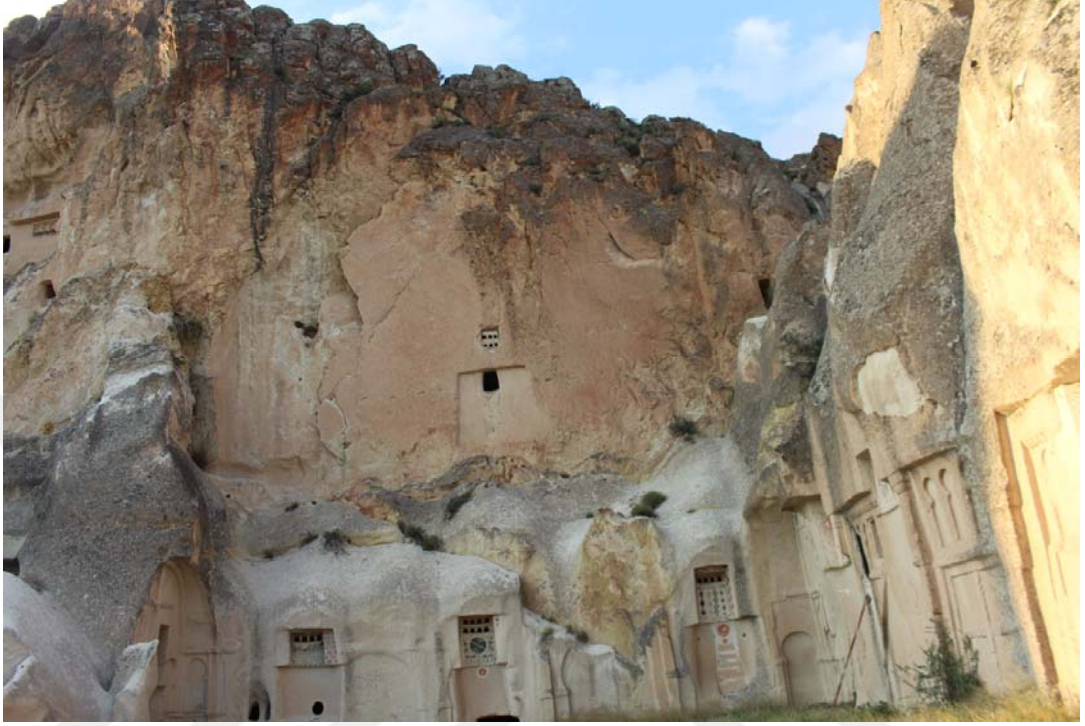
Şekil 2. 16. Hallaç Manastırı dış görünümü

Şekil 2.16’da görülen Nevşehir’ e 15 km uzaklıkta olan Hallaç Manastırı, Ortahisar Köyü’ nde bulunur ve Ürgüp-Nevşehir yolunda bulunan Ortahisar ilçesinin 1.4 km iç kısmında yer almaktadır. Kilise, 9-12 . yüzyıllar arasına tarihlenmektedir [72]. Manastır geniş bir kayalık alana üç cepheli olarak oyulmuş olup önünde açık bir alanı bulunmaktadır. Manastır; Hastane salonu, toplantı salonu, St.Paul Kilisesi, mutfak ve güvercinliklerden oluşmaktadır [73].

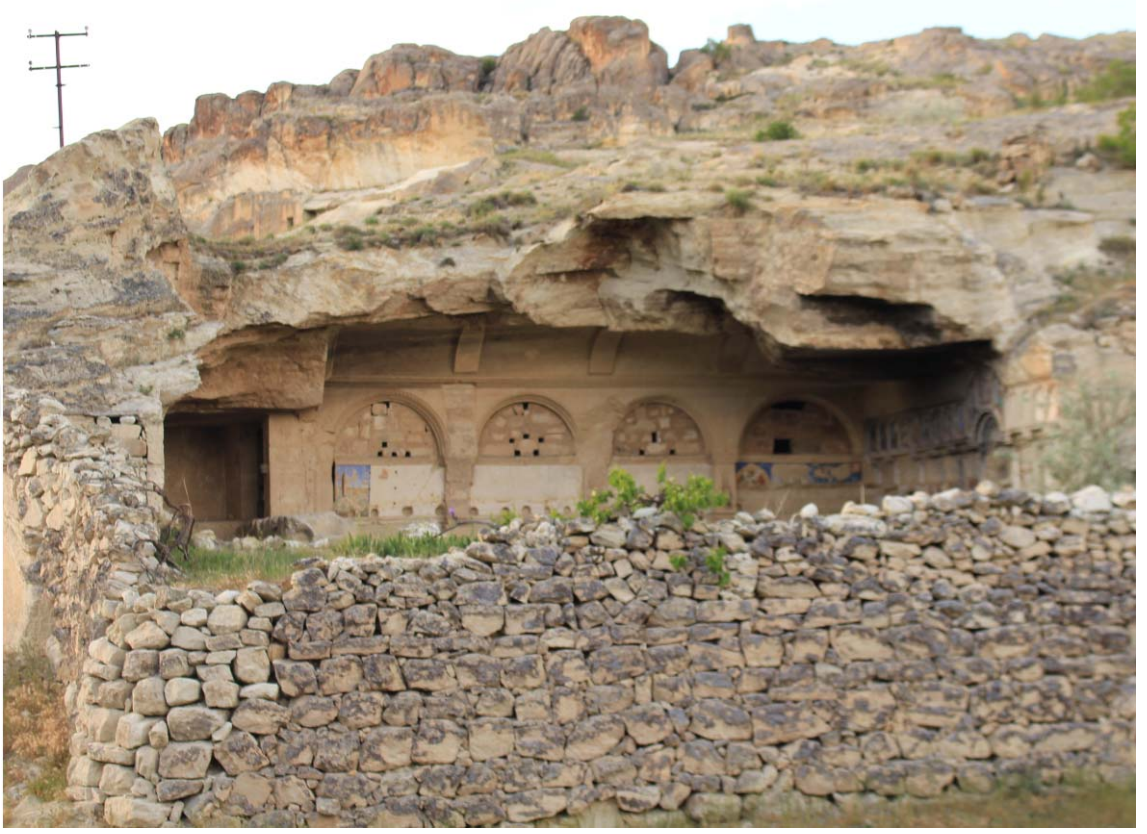
Şekil 2. 18. Hıdırellez Kilisesi dış görünümü

Şekil 2.18’de görülen ve Nevşehir’ e 20 km uzaklıkta olan Hıdırellez Kilisesi, Ürgüp’ te Yenicamii Mahallesi İstiklal Caddesinde bulunmaktadır. Aziz Georgios olarak da bilinen kayadan oyma kilisenin doğu duvarında üst kısımda tasvirler yer alırken, güney kısmında profil taş oyma kabartmalar bulunmaktadır. Kilisenin kuzey duvarında bulunan duvar resminin üzerinde 1876 tarihi ve ressamın imzası yer almaktadır [72]. Kilise 18-20. yüzyıla tarihlenmektedir [71].

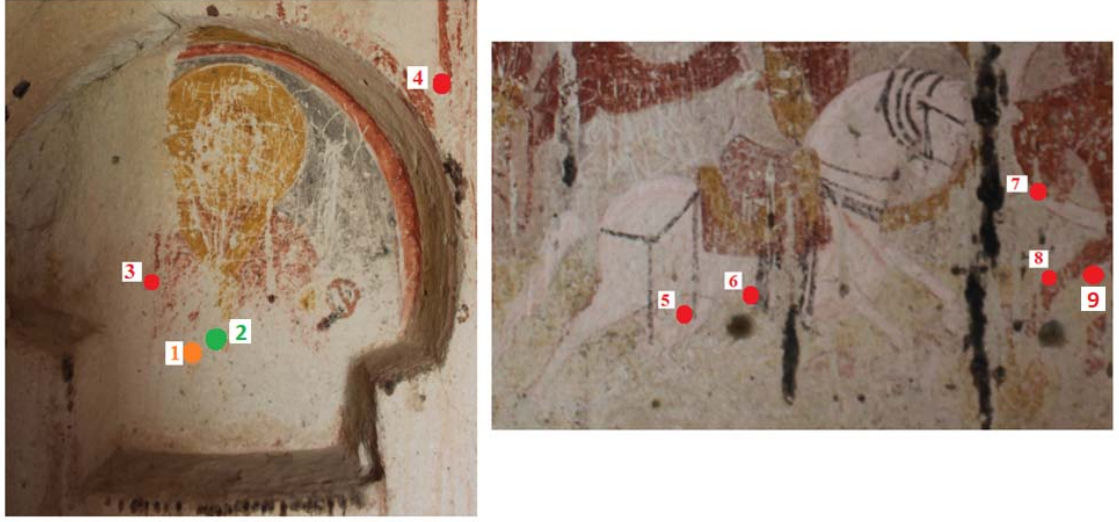
Şekil 3. 5. Yusuf Koç Kilisesi'nin iç duvarlarından alınan örnekler

Şekil 3.4' te kilise planında örneklerinin alındığı duvarlar üçgen sembolü ile gösterilmektedir. Bu örneklerin duvar resimleri üzerindeki alanlar ise Şekil 3.5' te yer almaktadır.

Örnek kodlandırılmasında kilise adı, kiliseden alınan duvar ve numara-tür sıralaması ile yapıldı. Yusuf Koç Kilisesi örnekleri kiliseyi sembolize eden “YSF” şeklinde kısaltıldı. Kilise içinde B, D, K ve G olarak isimlendirilen duvar resimlerinden örnek toplandı. Kaya, sıva olan türlerde alt simge olarak (YSF-B_{KAYA} ve YSF-B_{SIVA} gibi) ve renklere alt simge halinde (YSF-B₃, YSF-D₁ gibi) numaralar verildi. Yusuf Koç Kilisesi'nden 1 kaya (YSF-B_{KAYA}), 1 harç-sıva (YSF-B_{SIVA}), 7 pigment (YSF-K₁, YSF-B₁, YSF-B₂, YSF-B₃, YSF-D₁, YSF-G₁, YSF-G₂) olmak üzere toplam 9 örnek alındı (Tablo 3.1).

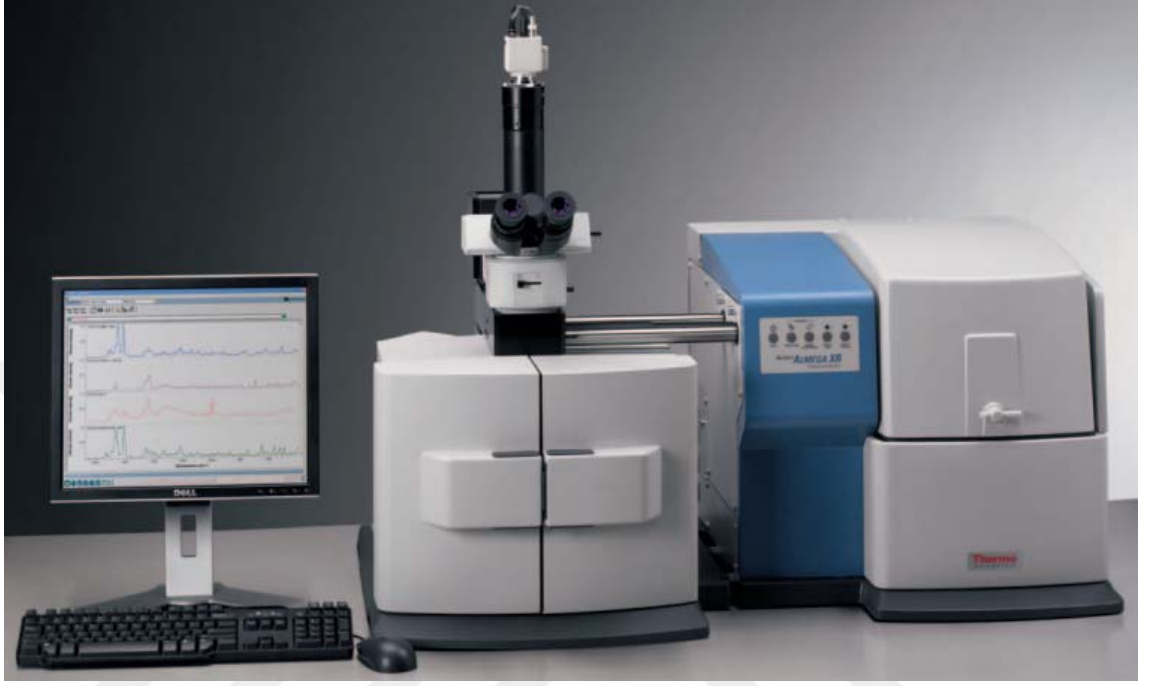
Şekil 3. 19. Nicolet almega XR dispersive raman spektrometresi [84]

raman spektrumu sonuçlarında sıva ve renk spektrumları karşılaştırıldı, sıvadan gelen bulaşıklar belirlendi ve pigmentin moleküler yapısı tayin edildi.

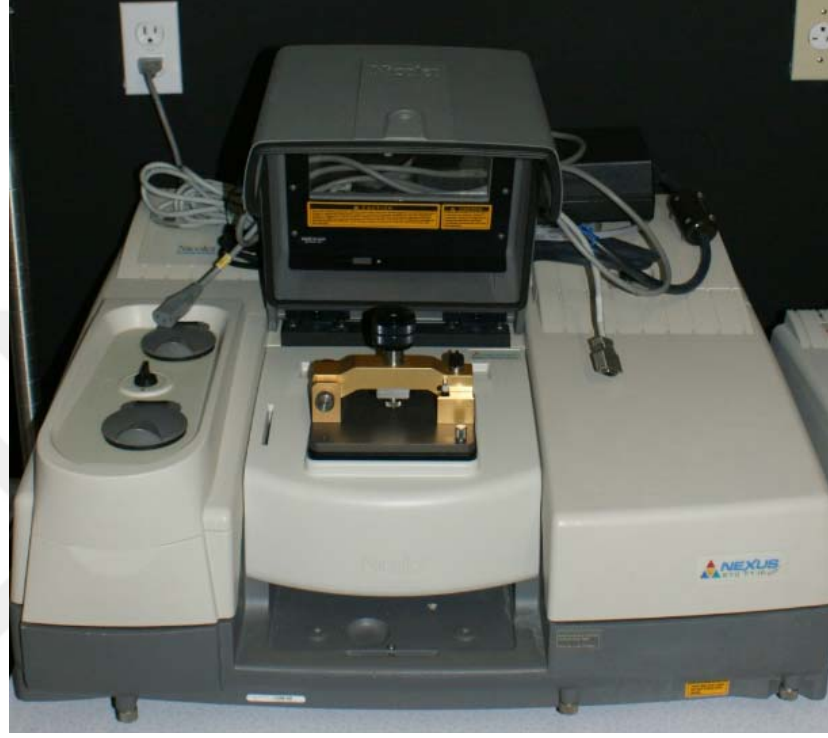
Şekil 3. 20. Nicolet 8700 FT-IR spektrometresi [84]

Kullanılan Cihaz Markası: Thermo Scientific, Kullanılan Cihaz Modeli: Nicolet 8700 FT-IR Spektrometresi (Türkiye Atom Enerji Kurumu). Duvar resim pigmentlerinin analizinde Nicolet Almega XR Dispersive Raman Spektrometresine ek olarak Nicolet 8700 FT-IR spektrometresi de kullanıldı. Kullanılan Nicolet 8700 FT-IR spektrometresi cihazında MCT dedektör bulunur, 650-4000 nm^{-1} dalga boyu aralığında 64 kez tarama yaparak ölçüm yapar [86]. Örnek Şekil 3.20’de cam düzeneğe yerleştirilir, cihaza takılmış küreyi hareket ettirilerek temassız ölçüm yapılır. Cihazdan elde edilen IR spektrumu, maddeyi oluşturan atomlar arasındaki bağların titreşimiyle oluşan frekansa karşılık gelen absorpsiyon pikleri ile örneğin parmak izini gösterir. Pigmentin moleküler yapısının tayini için pigment örneğinin yanı sıra pigment numunesinin alındığı kilisedeki sıva örneğininde IR spektrumu alındı. Böylece IR spektrumu sonuçlarında

sıva ve renk pikleri karşılaştırılarak, pigmentin moleküler yapısı tayin edildi. Elde edilen her bir FTIR spektrum sonucunda tayin edilen renk ile Raman spektrumunda elde edilen sonuçlar karşılaştırıldı.

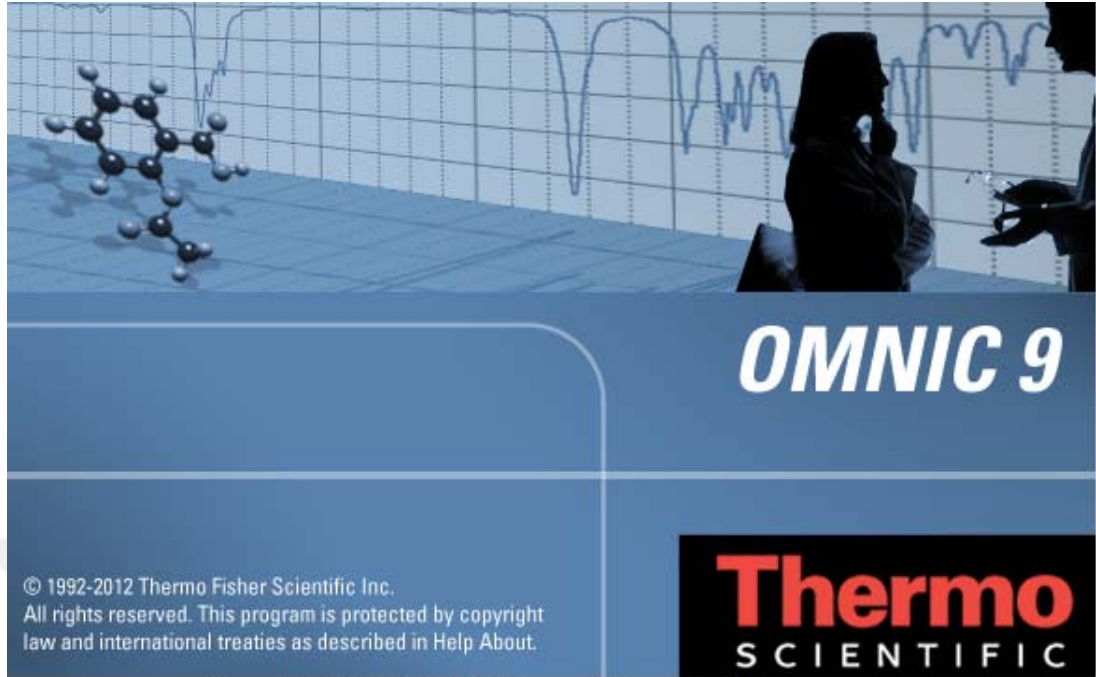
Nicolet Almega XR sistemi ve Nicolet FTIR sistemi için kontrol edilebilir OMNIC yazılımı kullanılır [87]. Nicolet 8700 FT-IR Spektrometresi ve Nicolet Almega XR Dispersive Raman Spektrometre cihazları kullanılmasıyla elde edilen duvar resim pigment örneklerinin spektrumları, OMNIC Thermo Scientific isimli programın veri tabanına cihaz kullanıcıları önceden kaydedilen referans pigmentlerle ve çoğunluğu Atom Enerji Kurumu tarafından ölçülen orijinal pigment spektrumları ile karşılaştırılarak tayin edildi.
