**KAYSERİ İL MERKEZİNDEKİ BAZI TARİHİ
ESERLERDE BOZUNMANIN DEĞERLENDİRİLMESİ**

**Tezi Hazırlayan
Muhammed Kamil AKGÜL**

**Jeoloji Mühendisliği Anabilim Dalı
Yüksek Lisans Tezi**

**EYLÜL 2021
NEVŞEHİR**

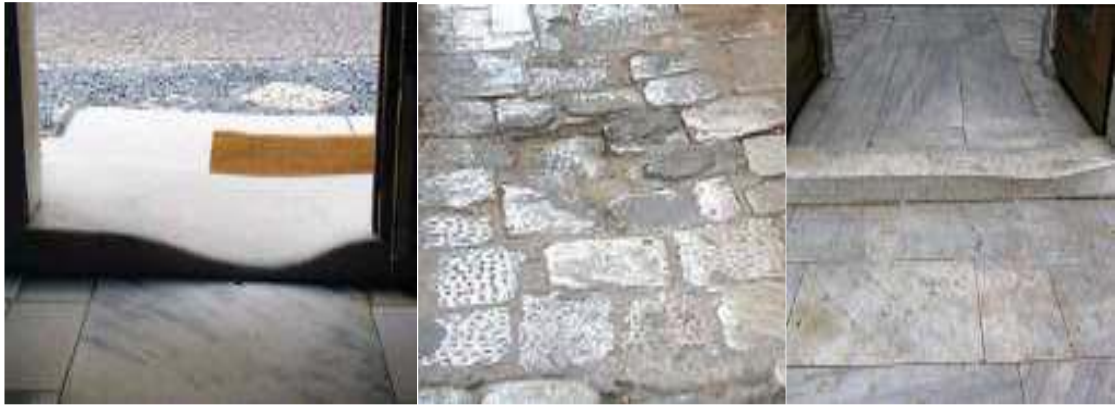
Taşın kullanım alanına ve yerine göre yüzeysel bir yapısal hasarın meydana gelmesidir. İnsan hareketinin yoğun olduğu eşiklerde çoğunlukla görülür [3]. Yapının yüzeyde oluşan kimyasal veya fiziksel bütünlüğünü bozabilen bloktan koparak ufalanmalara ayrılmalara, sebebiyet verebilen ve tozlanmalar halinde görünen erozyon sonucu oluşan fiziksel bozunma çeşididir (Şekil 5.6) [43].

Şekil 5. 6 İnsanların neden olduğu aşınma [40].

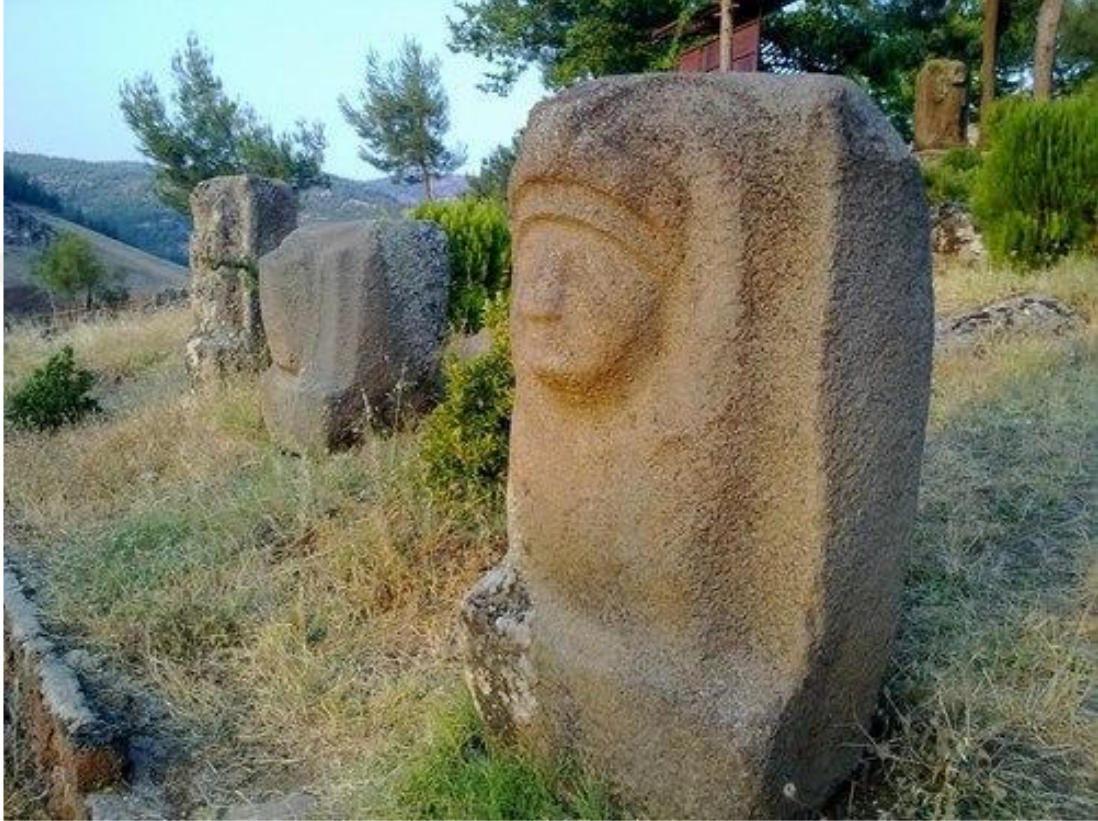
Uzun yıllar atmosferik etkiler altında kalan tarihi eserler rüzgar, yağmur ve donma-çözülme etkisi ile aşınarak erozyona uğrayabilirler (Şekil 5.7) [3]. Taş yüzeyinde materyal kaybına neden olan erozyon, doğal etkenler sonucunda meydana gelebildiği gibi insanların etkileri ile de oluşabilmektedir [25].

Şekil 5. 7 Taş heykelde meydana gelen erozyon [3]

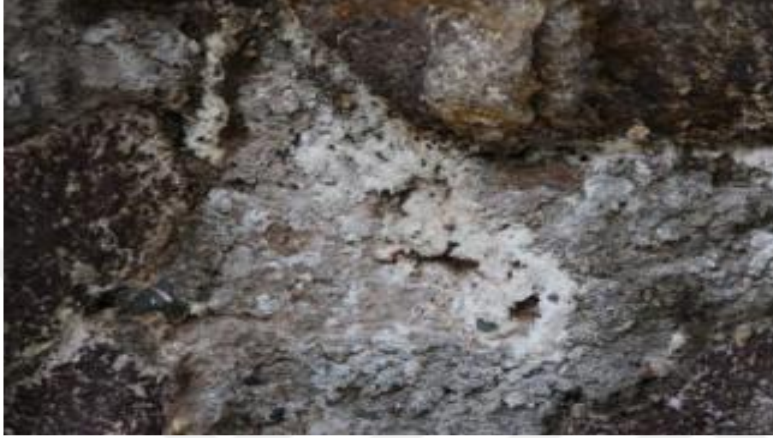
Tuzlanmanın yoğun olarak görüldüğü yapılarda meydana gelmektedir. Tuz kristallerinin yoğun şekilde taş bloğun yüzeyini kapladığı görülmektedir (Şekil 5.10). Tuzlanmanın bir sonraki evresidir, sıcaklıkların etkisiyle zamanla tuzlanan yapıda tuz hacimsel olarak genişlemekte ve yapıyı çevreleyip bozunmasına neden olmaktadır [3].

Şekil 5. 10 Sur duvar örgüsünde tuzlanma (çiçeklenme) [43]

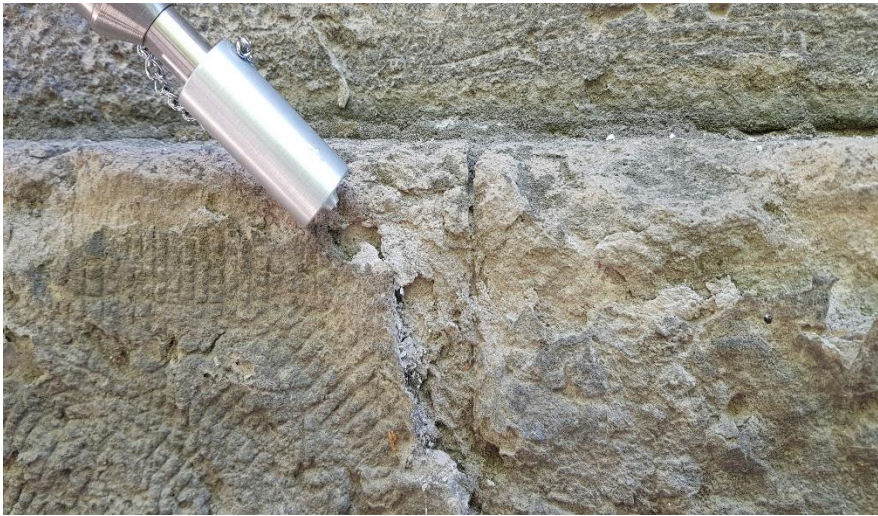
Taşın mevcut yüzeyine paralel gelişen genellikle küçük boyutlu ve ince yapıya sahip plakalar halindeki taş kütesinden ayrılmalara pullanma (kavlaklanma) denir (Şekil 5.11). Tek bir kattan veya birden fazla kattan oluşabilen bir bozunma türüdür [25].

Şekil 5. 11 Selçuklu Emir 2 Kümbeti'nde ignimbiritlerde gözlenen pullanma (kavlaklanma)

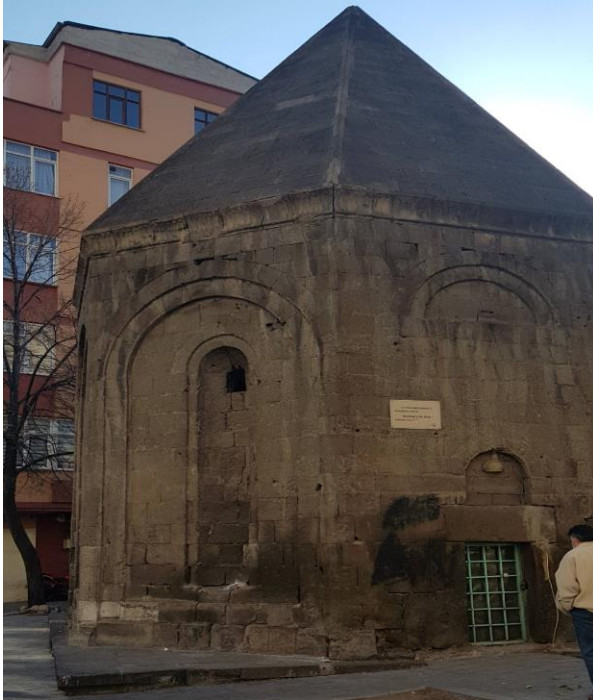
Doğal yapı taşları üzerindeki siyah tabakaya doğrudan atmosferde oluşan gaz ve partiküllerin oluşturduğu hava kirliliği neden olmaktadır [3]. İnsan yaşamının yoğun olduğu şehir merkezlerinde özellikle kış aylarında fosil yakıtların yoğun şekilde kullanılması neticesinde hava kirliliği ile taşınan sülfat ve yoğun araç kullanımına bağlı artan nitrat değerleri yapı taşlarında kararmalara neden olmaktadır (Şekil 5.12) [25].

Şekil 5. 12 Selçuklu Emir-1 Kumbeti çatı taş yüzeylerinde gözlenen kararma

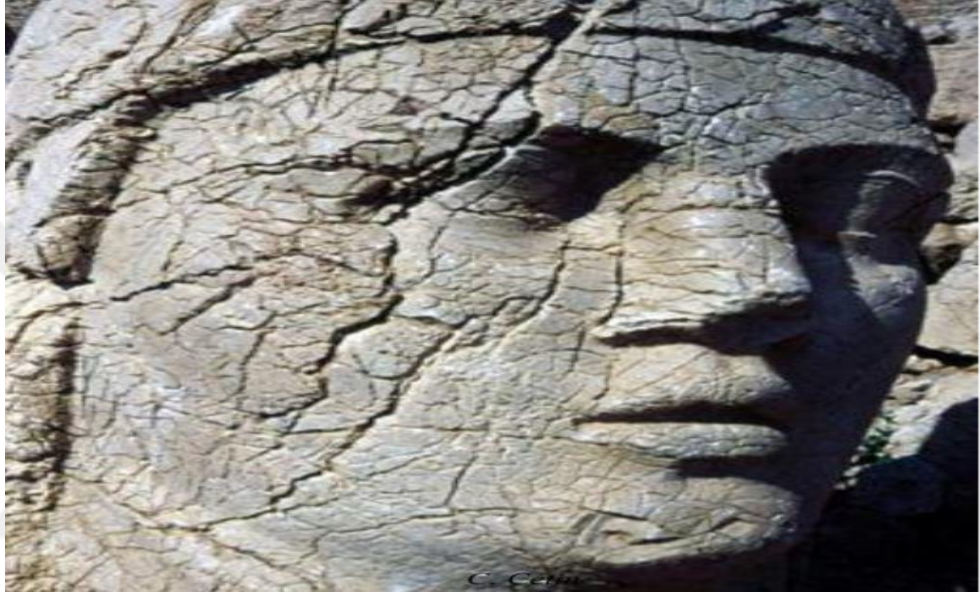
Mikrokarst oluşumu zayıf dayanımlı tortul kayalarda (yapılarda) aşınmanın etkisiyle görülen bozunma çeşididir (Şekil 5.13). Taşın boşluklarında bulunan su içerisinde çözünebilir kalsiyum karbonat (CaCO_3) gibi maddelerin eriyerek su ile taşınması ve taş yüzeyinde milimetre ve santimetre aralıklarında değişen kanallar oluşturmasıyla meydana gelen bir bozunma çeşididir [43].

Şekil 5. 13 Kireçtaşından yapılmış Apollon Heykeli üzerinde mikrokarst oluşumu [43]

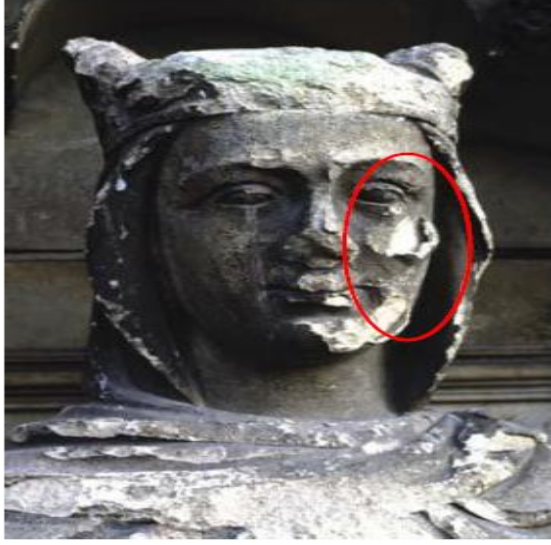
Morfolojik değişimler sonucu taş yapısında meydana gelen değişimlerdir. Zamanla taşın yüzeyinde organik ve inorganik maddelerin birikmesi sonucu maddelerin etkileşime, reaksiyona girmesi neticesinde oluşur [45]. Hava kirliliğinin yoğun olduğu yerlerde yağmur sularının partiküllerle birleşerek taşın yüzeyine yapışması, taşı renk değişimine uğratması ve kabuklu bir görünüme erişmesi durumudur (Şekil 5.15) [3].

Şekil 5. 15 Taşta oluşan kabuklanma [46]

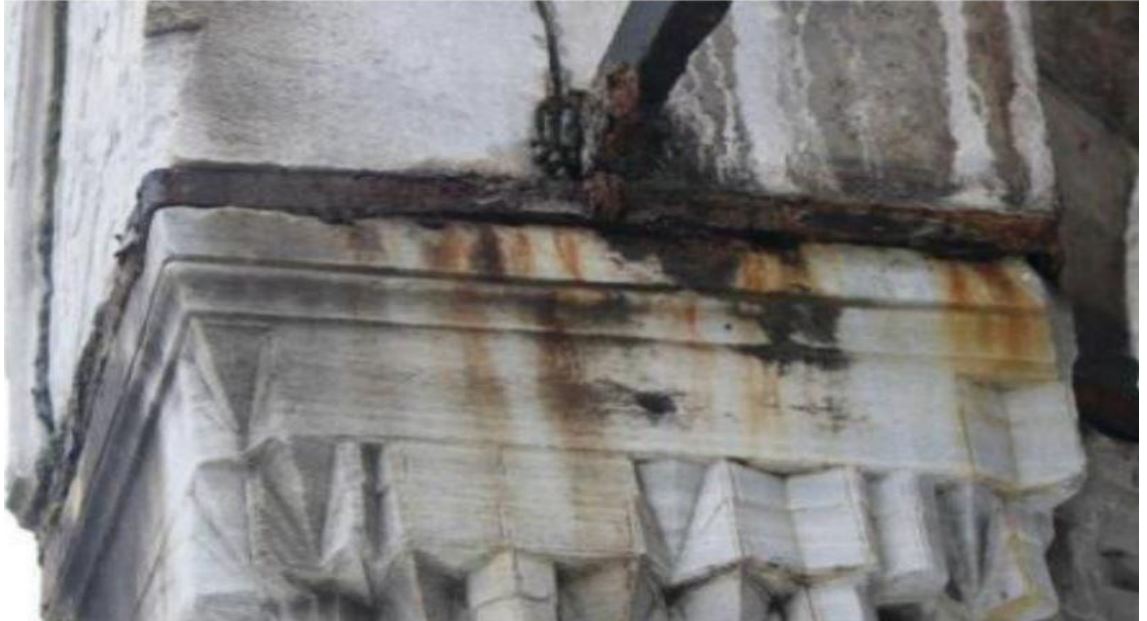
Havadaki oksijen, su ve bir çeşit asitle demirin reaksiyona girerek, paslanması olayına korozyon denir. Korozyona uğrayan demirin yağmur sularının etkisiyle yıkanması sonucu çevresinde bulunan taş yüzeylere pas lekelerini akıtması durumudur (Şekil 5.16) [3].

Şekil 5. 16 Sultan Ahmet Camii'nin beyaz mermer sütun başlığının demir kasnağının korozyonunun üzerine akması sonucu renk bozulması [43]

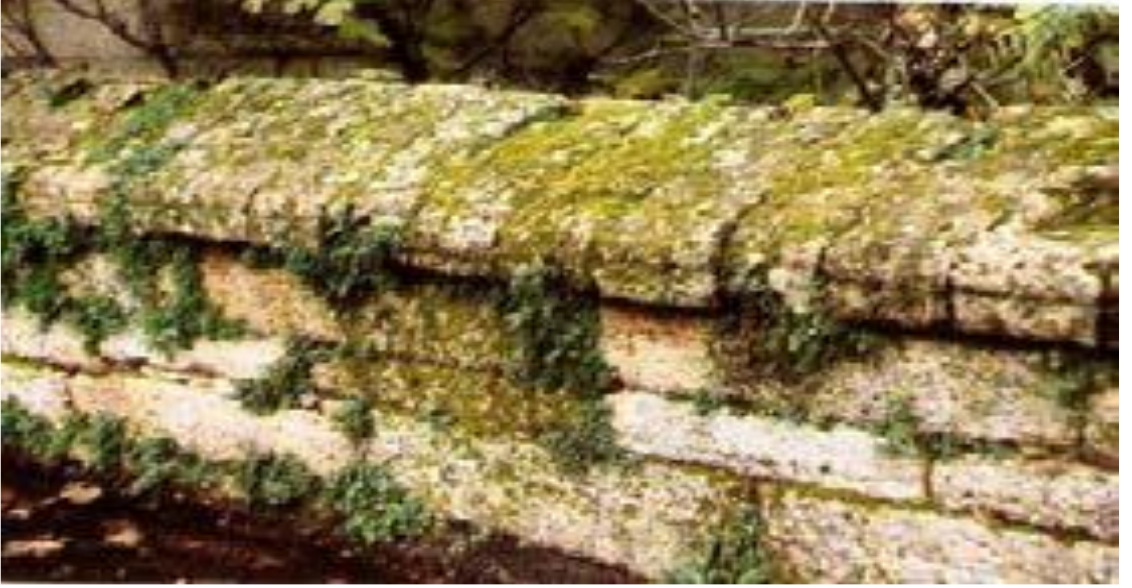
Hava kirliliđi biyolojik bakterilerin rengini etkilediđi gibi yapı üzerindeki tahribatında da önemli etkiye sahiptir. Yeteri kadar nemli ve direk güneş ışığına maruz kalmayan tüm alanlar liken oluşumu için uygun ortamlardır [47]. Özellikle kış aylarında nemli ortamlarda hızlı büyüyen liken ve karayosunları kapladıkları alan arttıkça daha fazla bozunmaya neden olmaktadır (Şekil 5.20 ve 5.21).

Şekil 5. 20 Edirne Beyazıt Camii kalkerli bahçe duvarı üzerinde nem oranının yükseldiđi kış aylarında ortaya çıkan, yazın uykuda kalan liken ve karayosunlarının oluşturduđu bozunma [29]

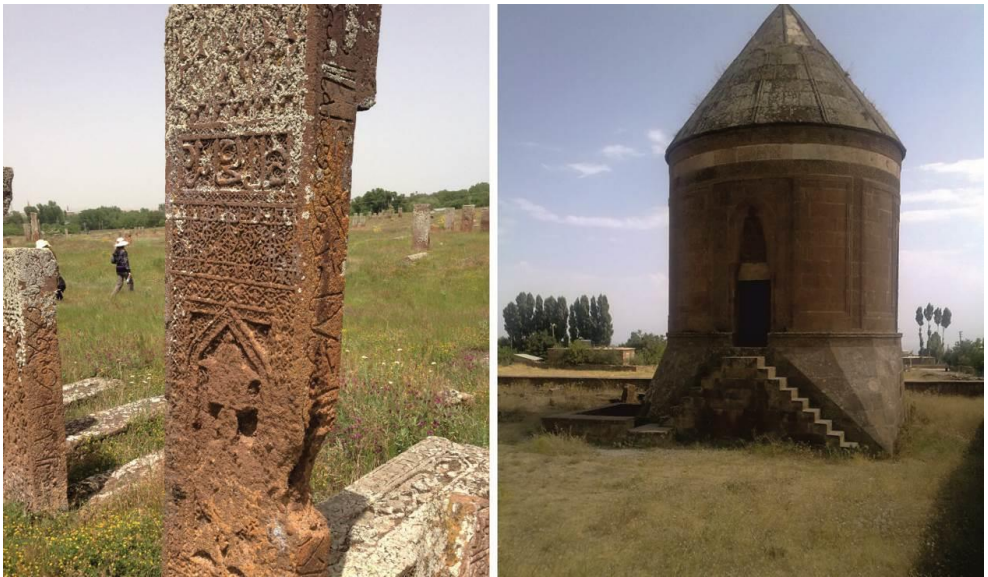
Şekil 5. 21 Ahlat mezartaşları ve Selçuklu Kümbeti üzerinde liken oluşumları [48]

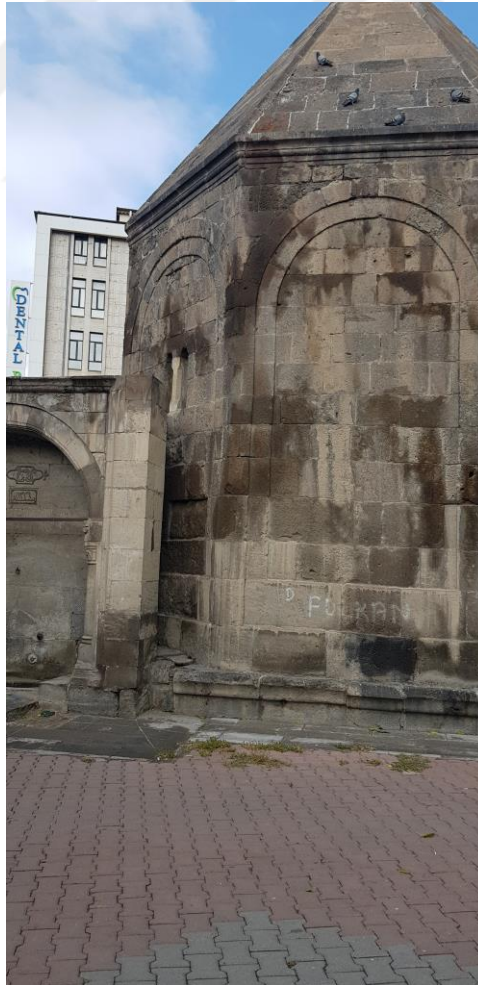
Kuş ve benzeri canlıların üzerine kondukları yapının doğal taş malzemesinde tahribata neden olabilirler. Hayvan dışkıları asidik etki oluşturdukları ve bakteri oluşumunu hızlandırdıkları için biyolojik bozunma etkenleri arasında önemli yere sahiptirler (Şekil 5.22).

Şekil 5. 22 Hasbek Kumbeti çatısındaki kuş varlığından bir görünüm

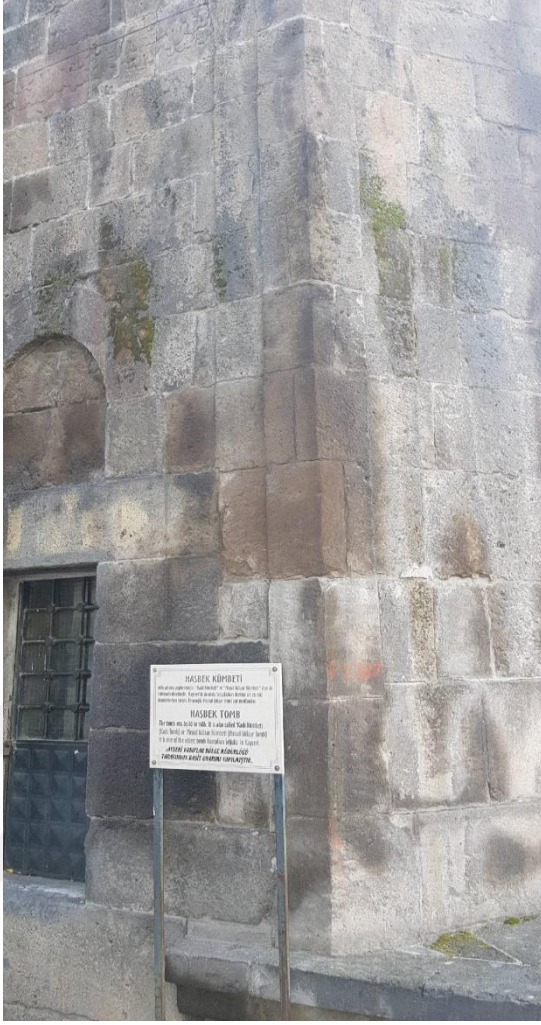
Şekil 6. 9 Hasbek Kümbeti'nin yan duvarlarında yosun oluşumları

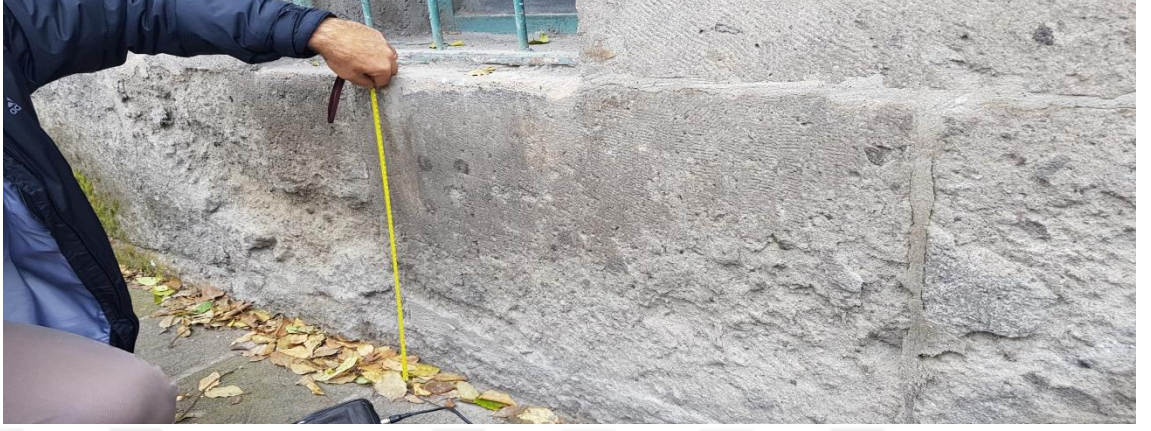
Kümbetin 13. yüzyıla ait olduğu düşünülmektedir. Yapının kuzeybatı kısmında gri ignimbiritler bulunmaktadır. Bu kısımda su ve nem etkilerine bağlı olarak alt kesimlerde pullanma ve kavlaklanma görülmektedir. Restorasyon sırasında ignimbirit blokları arasındaki derz boşlukları çok da estetik olmayan çimento malzeme ile doldurulmuştur. Emir Han Kümbeti'nin doğu kısmında alt kat olarak tabir edilebilir bir bölüm bulunmaktadır. Yüzeyden yaklaşık 1-2 m derinde bulunan bu bölüm bir havuz gibi yağmur sularının birikmesine neden olan bir alan oluşturmaktadır. Bu durum neticesinde, ignimbiritlerin su ile olan teması da artmaktadır. Su ile olan temas ve

kılcılık etkisine de bağılı olarak alt kesimlerde bulunan ignimbiritlerde kavlaklanma ve yosunlanma gibi bozunma türlerine rastlanılmaktadır (Şekil 6.16 ve 6.17).

Şekil 6. 16 Suyun tahliye olamadığı bölgede görünen kavlaklanma ve blokların aralarının çimento ile doldurulması

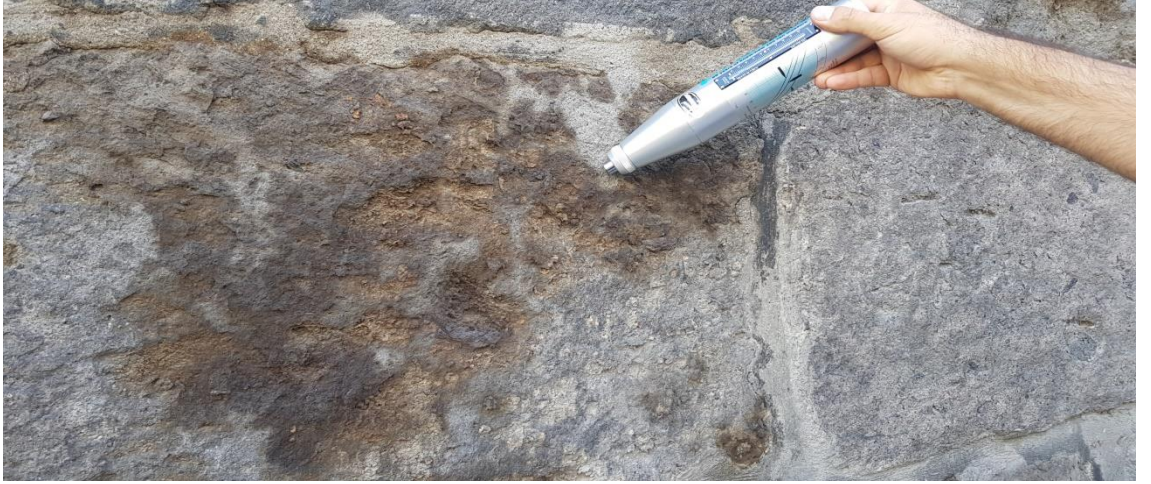
Şekil 6. 17 Suyun tahliye olamadığı bölgede görünen yosunlanma ve kavlaklanma bozunmaları

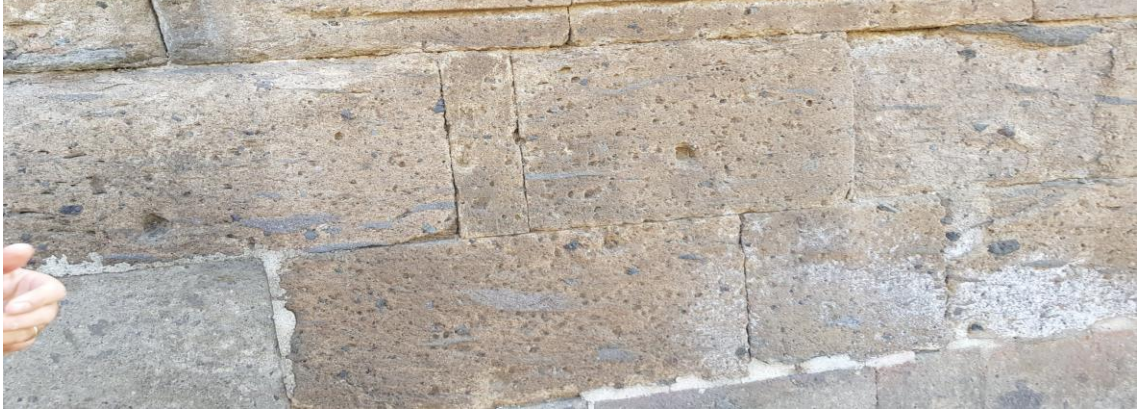
Sivas Caddesi üzerinde ana yol kenarında bulunmaktadır. Kahverenkli ignimbirit kullanılarak yapılmıştır. 13. yüzyıla ait olduğu düşünülmektedir. Kümbetin inşasında kullanılan ignimbiritlerde iri ve yassı pomzalar (fiyam oluşumları) dikkat çekmektedir. Bu bloklarda dış etkenlere bağılı olarak bozunma izleri görülmemektedir. Restorasyon malzemesinde ve diğer alt bloklarda erozyon, derz boşalmaları, kırık ve çatlaklar ile tuzlanma etkilerine rastlanılmaktadır. Ayrıca bazı bloklarda kavlaklanma ve hava

Şekil 6. 20 İgnimbiritlerde yassı pomza içeren bloklarda tuzlanma ve petegözlülük ve boşlukların sonradan çimento ile doldurulması

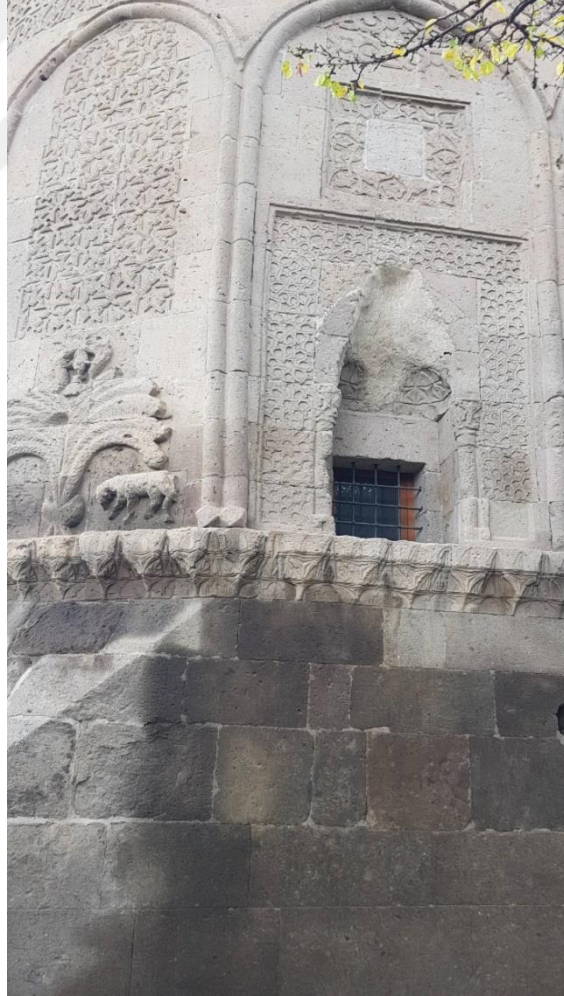
Şekil 6. 26 Döner Kümbet'in alt kesimlerinde meydana gelen kararma

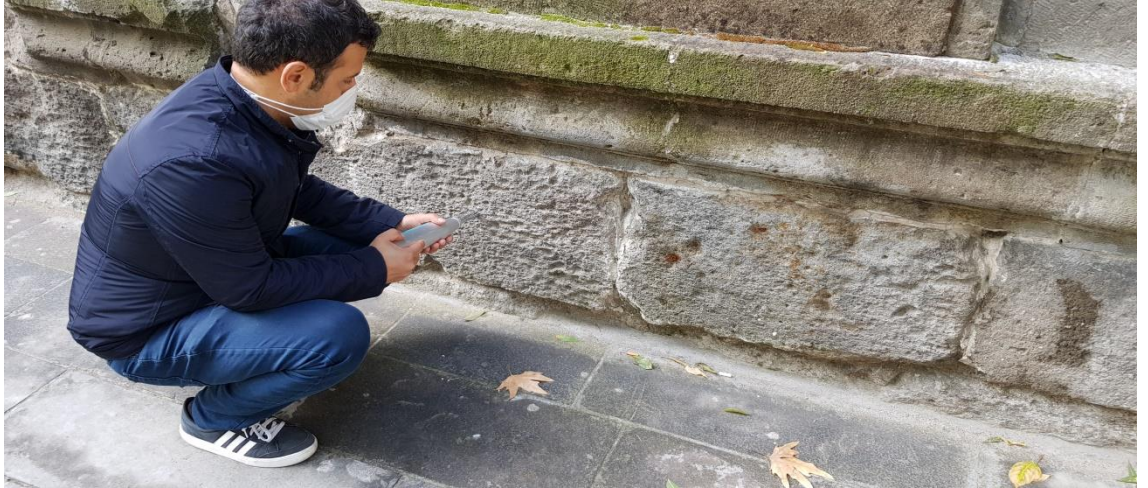
Şekil 6.31 Emir Ali Şahap Kumbeti’nde gözlenen yosunlanma ve petegözlülük

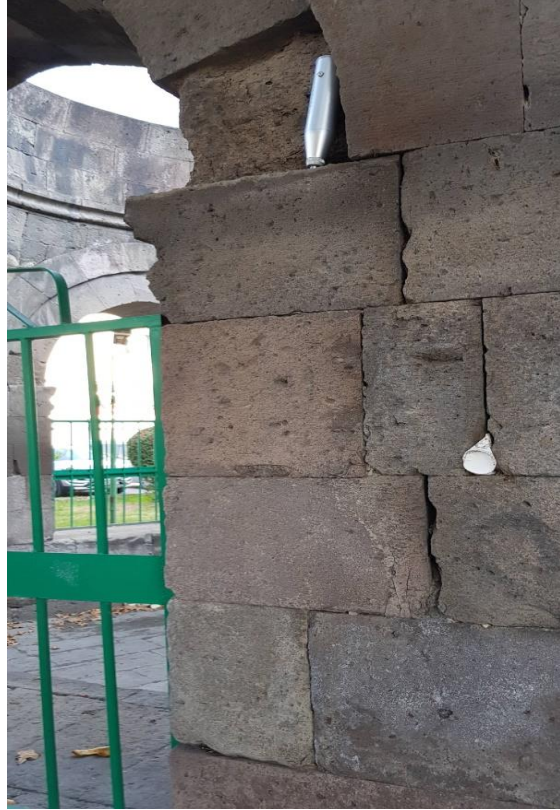
Şekil 6. 34 Suya Kanmış Hatun Kümbeti’nde belirlenen derz boşalmaları ve bloklar arasında boşluk oluşumu ayrılmalar

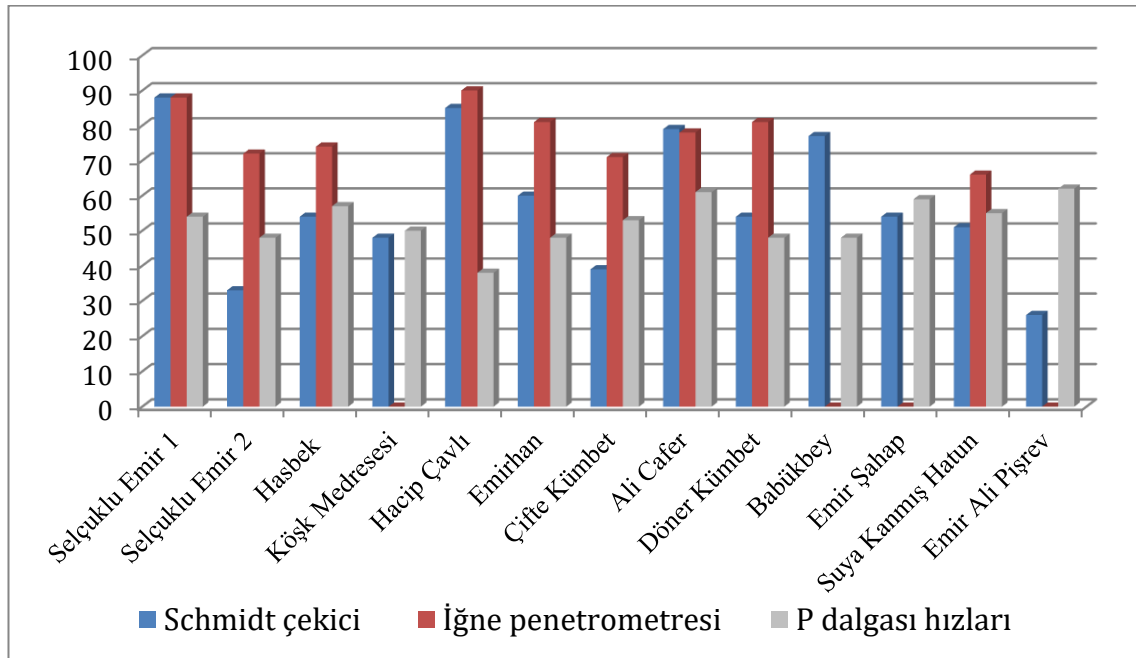
Yukarıdaki bölümlerde açıklanan değerler ışığında Şekil 6.38’de, incelenen 14 tarihi eserden 13’ünde Schmidt çekici geri tepme sayısından ve iğne penetrometresi deneyi sırasında elde edilen penetrasyon oranı değerlerinden hesaplanan tek eksenli basınç dayanımı değerlerinin taze örnekler için dayanım değerlerine göre yüzdesel değişimini gösteren sütun grafik sunulmaktadır. Aynı grafikte, taze iğnebirirlerdeki P-dalga hızı değerlerine oranla tarihi eserlerdeki P-dalga hızlarındaki % azalış da gösterilmiştir.

Şekil 6. 38 İnceleme yapılan tarihi eserlerde Schmidt çekici ve iğne penetrometresi değerlerine göre dayanım değişim oranı ve P-dalga hızı değişim yüzdelerinin dağılımı

Selçuklu Emir 1 Kümbeti'nde Schmidt çekici deneyi ile elde edilen tek eksenli basınç dayanımı değerlerinde ortalama %88 oranında azalma görülmekte iken, iğne penetrometresi deneylerinden elde edilen tek eksenli basınç değerlerinde de ortalama %88 oranında azalmanın meydana geldiği görülmektedir. Buna karşın P-dalga hızlarında ortalama %54 oranında azalma söz konusudur (Şekil 6.38).
